## Comune di Pizzale

### Piano di Eliminazione Barriere Architettoniche (PEBA)

### ET01 – Schede di rilievo

## A01 – Municipio

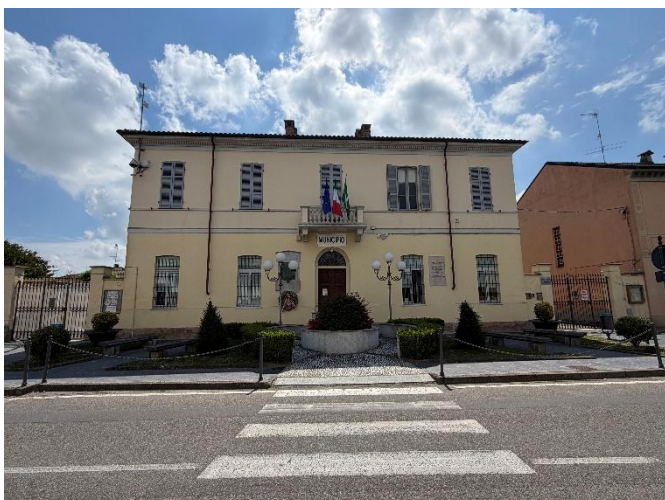
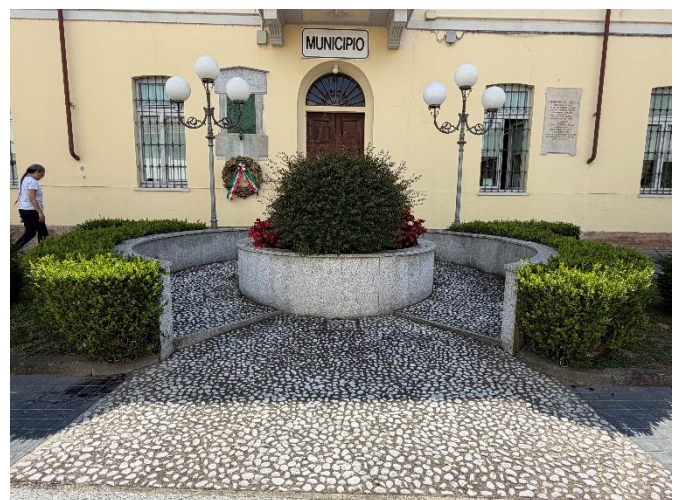
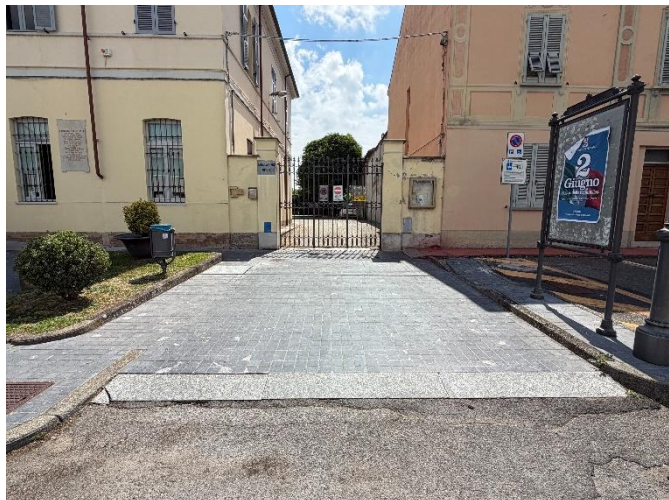
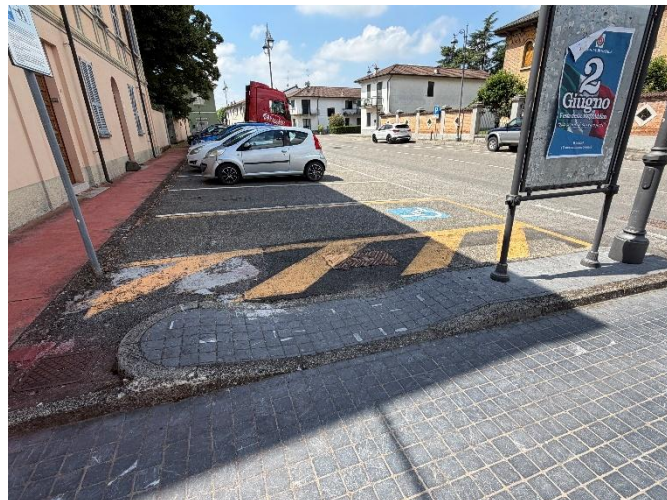
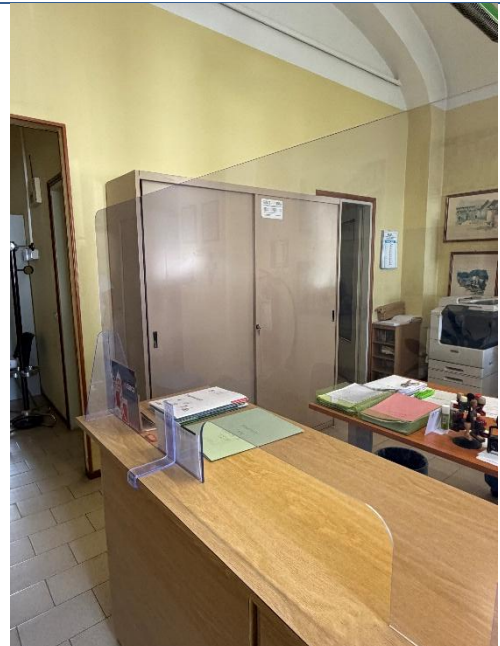
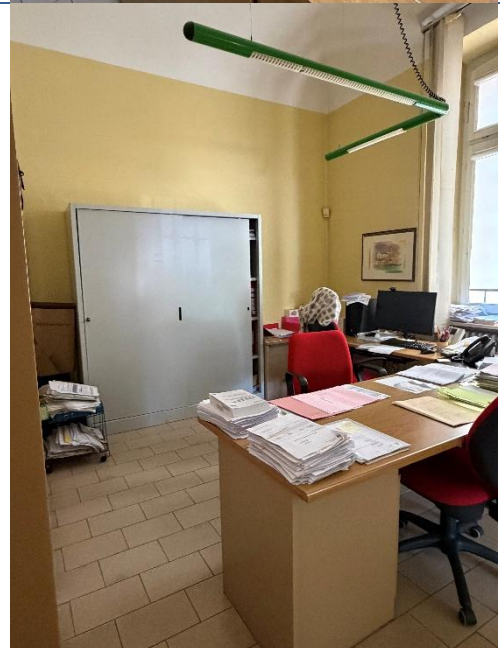
Fotografie

Il municipio del Comune di Pizzale, sede istituzionale dell'ente locale, si trova in Via Ferraris 8 ed è il punto di riferimento per la vita amministrativa e civile del paese. L'edificio ospita gli uffici comunali e i servizi fondamentali per i cittadini, tra cui anagrafe e stato civile, ufficio tecnico, ragioneria e protocollo.

| 3 | Accessibile con difficoltà | X |

1. Arredi non fruibili;
2. Mancanza di ascensore o servoscala per l'accesso al piano superiore;
3. Mancanza di un servizio igienico utilizzabile da persone in sedia a rotelle;
4. Presenza di ostacolo sporgente dal muro in corrispondenza dell'accesso agli uffici al piano terra;
5. Assenza di segnaletica informativa – orientativa.

| Criticità | Possibile soluzione |
|---|---|
| Arredi non fruibili | Riorganizzazione degli uffici ed eliminazione di arredi non idonei |
| Mancanza di ascensore o servoscala per l'accesso al piano superiore | Installazione di servoscale o realizzazione di ascensore per l'accesso al piano superiore |
| Mancanza di un servizio igienico utilizzabile da persone in sedia a rotelle | Adeguamento dell'attuale servizio igienico / realizzazione di nuovo servizio igienico |
| Presenza di ostacolo sporgente dal muro in corrispondenza dell'accesso agli uffici al piano terra | Spostamento dell'ostacolo (batteria di accumulo dell'impianto fotovoltaico) |
| Assenza di segnaletica informativa – orientativa | Realizzazione di segnalazione tattilo-plantare o installazione di landmark ambientali facilitanti |

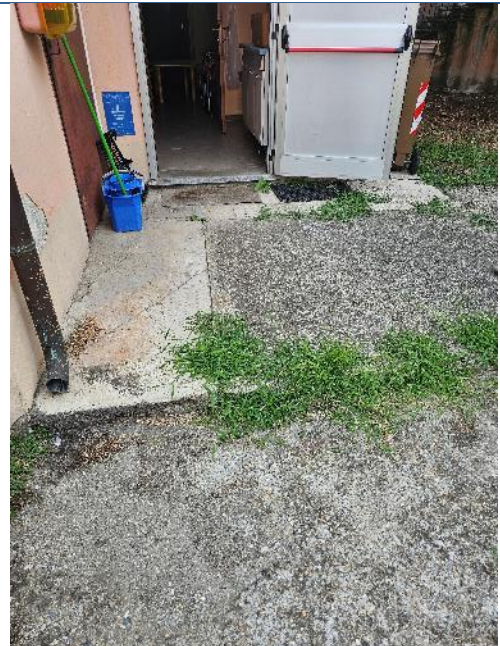
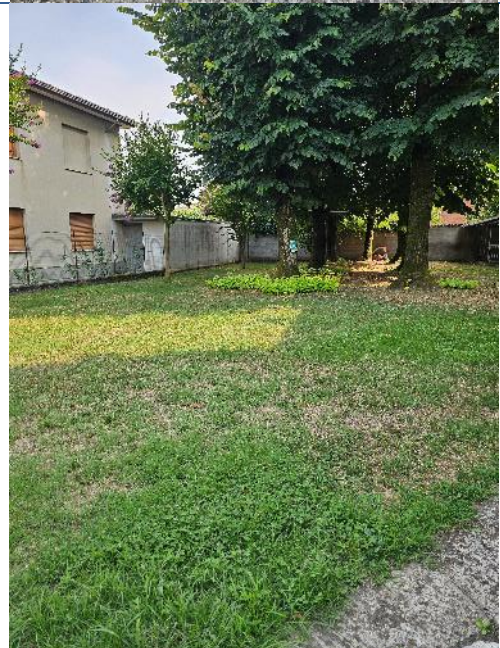
Fotografie

La Scuola Materna del Comune di Pizzale, è una struttura istituzionale di impianto storico caratterizzata da un volume compatto a pianta regolare, si articola su due piani fuori terra. L'accesso all'immobile avviene dal marciapiede posto di fronte all'ingresso, a lato della Via Roma. L'edificio è circondato da un'area esterna recintata, adibita a cortile e giardino, che funge da zona filtro.

| 4 | Accessibile in autonomia | |
|---|---|---|
| 2 | Accessibile con accompagnatore / parzialmente accessibile | X |

1. Percorso esterno con deformazioni/ostacoli;

2. Superamento difficoltoso di alcune soglie;
3. Mancanza di parcheggio riservato;

| Criticità | Possibile soluzione |
|---|---|
| Percorso esterno con deformazioni e/o ostacoli | Manutenzione straordinaria del percorso esterno e rimozione degli ostacoli |
| Superamento difficoltoso di soglie | Acquisto di rampe in alluminio mandorlato conformi alla normativa o creazione di rampe in c.a. |
| Mancanza di parcheggio riservato | Individuazione di area idonea e realizzazione di parcheggio riservato conforme alla normativa |

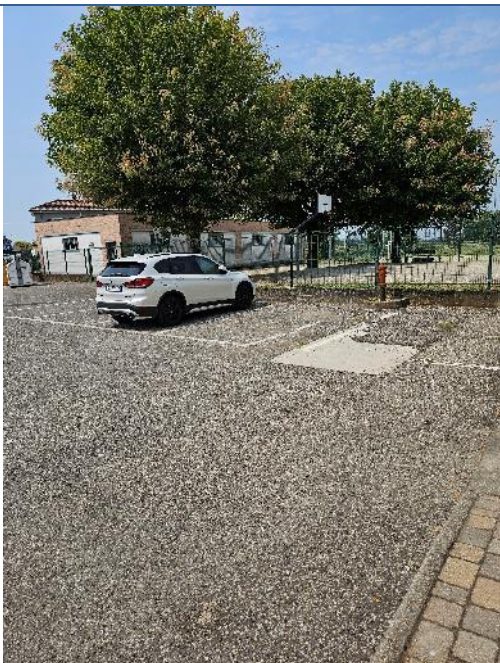
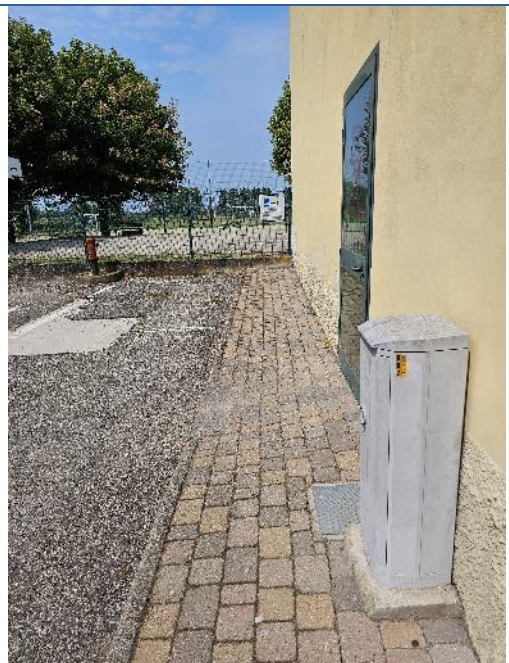
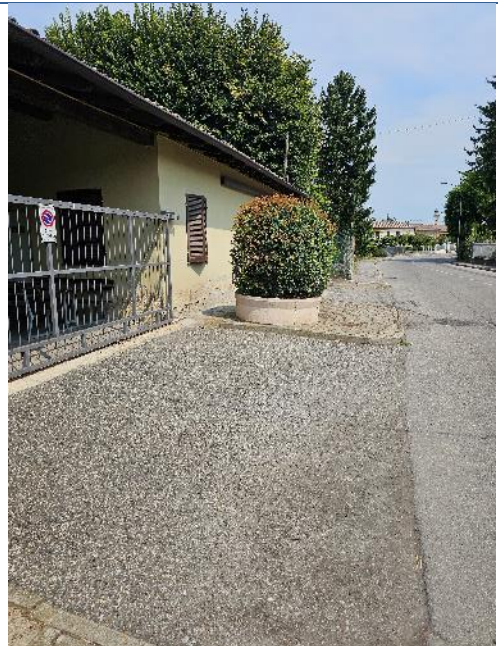
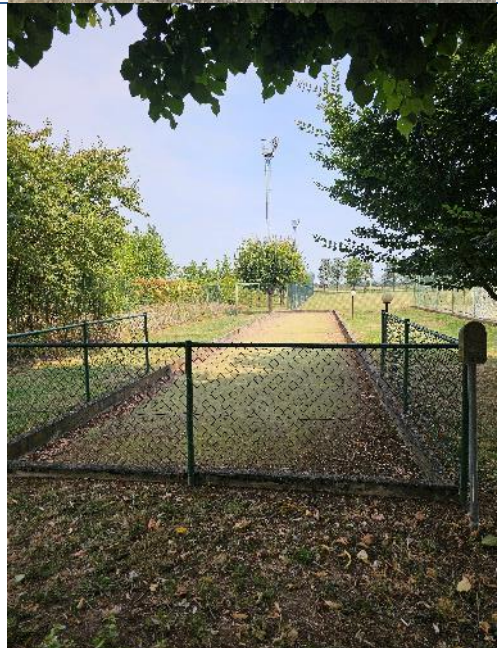
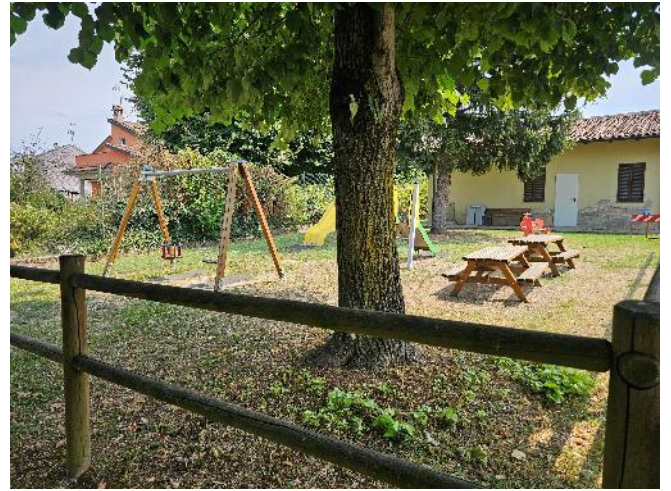
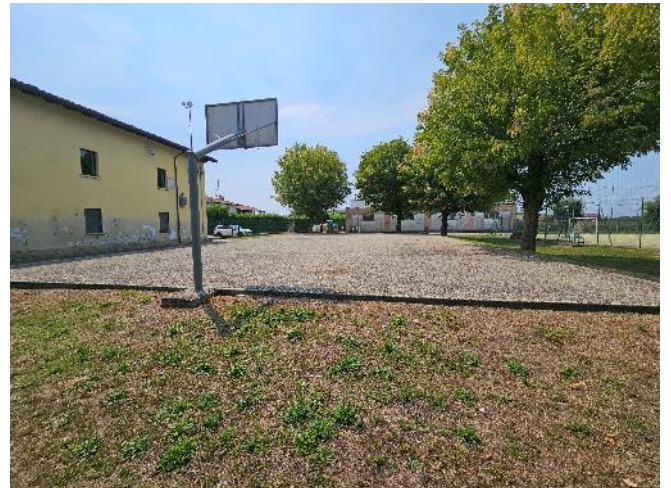
**Fotografie**

Il Campo Sportivo “Massimo Denari” si presenta come un tipico centro sportivo di aggregazione locale. Il centro è dotato di un campo da calcio in erba naturale circondato da una recinzione perimetrale, un campetto da basket in battuto di cemento, un campo di bocce, un’area dedicata allo svago dotata di giochi per bambini, un campo da tennis/badminton, un edificio contenente gli spogliatoi, il Palazzo Pelizza e un fabbricato accessorio adibito a spogliatoi e servizio igienico. L’accesso, carrabile e pedonale, avviene dalla Via Badessa. Il centro è dotato di un adeguato numero di parcheggi.

| 2 | Accessibile con accompagnatore / parzialmente accessibile | X |

1. Assenza di percorso accessibile;
2. Viabilità pedonale interna non garantita/accessibile;
3. Assenza di parcheggio riservato, mancanza di segnaletica orizzontale e verticale;
4. Mancanza di un servizio igienico utilizzabile da persone in sedia a rotelle;
5. Assenza di segnaletica informativa – orientativa;
6. Assenza di un gioco accessibile/inclusivo.

| Criticità | Possibile soluzione |
|---|---|
| Assenza di percorso accessibile | Creazione di nuovo accesso dalla zona dei parcheggi |
| Viabilità pedonale interna non garantita/accessibile | Creazione di un percorso inclusivo in rilevato o a raso che permetta a tutti di muoversi liberamente per accedere alle varie attività, da realizzare nelle zone verdi che circondano tutti i campi/edifici |
| Campo polivalente (basket/manifestazioni sportive e danzanti) deteriorato e pericoloso | Messa in sicurezza mediante il rifacimento del campo polivalente in materiale durevole |

| Assenza di parcheggio riservato, mancanza di segnaletica orizzontale e verticale | Realizzazione di segnaletica orizzontale, acquisto e posa di segnaletica verticale, individuazione di area idonea e creazione di parcheggio riservato (il più possibile vicino all'accesso) |
| Mancanza di un servizio igienico utilizzabile da persone in sedia a rotelle | Adeguamento dell'attuale servizio igienico / realizzazione di nuovo servizio igienico |
| Assenza di segnaletica informativa – orientativa | Realizzazione di segnalazione tattilo-plantare o installazione di landmark ambientali facilitanti |
| Assenza di un gioco accessibile/inclusivo | Acquisto ed installazione di uno o più giochi inclusivi nell'area svago. |

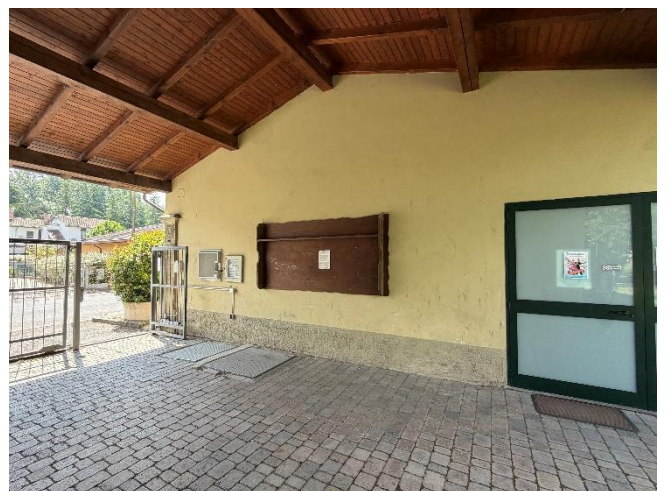
Fotografie

Il Palazzo Pelizza è un fabbricato facente parte del Campo Sportivo “Massimo Denari” ed è attualmente utilizzato come sala polivalente. L'accesso, carrabile e pedonale, avviene dalla Via Badessa. Il Palazzo, così come il Centro Sportivo “Massimo Denari” è dotato di un adeguato numero di parcheggi.

| 2 | Accessibile con accompagnatore / parzialmente accessibile | <b>X</b> |

1. Assenza di percorso accessibile;
2. Assenza di parcheggio riservato, mancanza di segnaletica orizzontale e verticale;
3. Mancanza di un servizio igienico utilizzabile da persone in sedia a rotelle;
4. Presenza di gradino di altezza superiore a 2,5 cm;

| Criticità | Possibile soluzione |
|---|---|
| Assenza di percorso accessibile | Creazione di nuovo accesso dalla zona dei parcheggi |
| Assenza di parcheggio riservato, mancanza di segnaletica orizzontale e verticale | Realizzazione di segnaletica orizzontale, acquisto e posa di segnaletica verticale, individuazione di area idonea e creazione di parcheggio riservato (il più possibile vicino all'accesso) |
| Mancanza di un servizio igienico utilizzabile da persone in sedia a rotelle | Adeguamento dell'attuale servizio igienico / realizzazione di nuovo servizio igienico |
| Presenza di gradino di altezza superiore a 2,5 cm | Acquisto e posa di piccola rampa per il superamento del gradino |

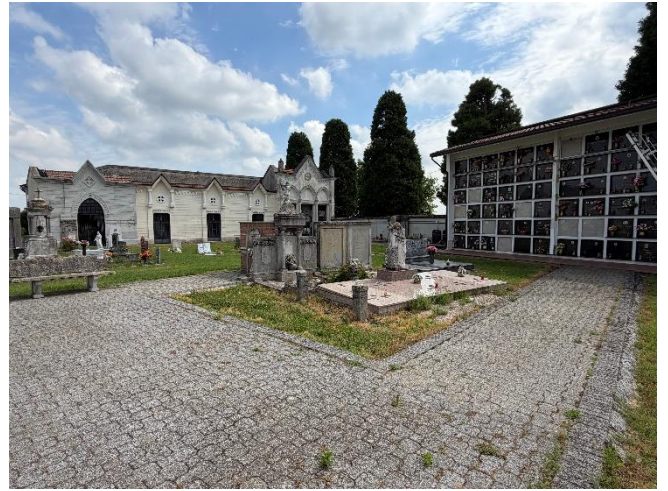
**Fotografie**

Il Cimitero del Comune di Pizzale si trova lungo la SP23. L'accesso, carrabile e pedonale, avviene dalla SP23. L'area è dotata di un adeguato numero di parcheggi.

| <b>2</b> | Accessibile con accompagnatore / parzialmente accessibile | <b>X</b> |

1. Assenza di parcheggio riservato, mancanza di segnaletica orizzontale e verticale;
2. Presenza di gradini con altezza superiore a 2,5 cm;
3. Assenza di segnaletica informativa – orientativa;

| Criticità | Possibile soluzione |
|---|---|
| Assenza di parcheggio riservato, mancanza di segnaletica orizzontale e verticale | Realizzazione di segnaletica orizzontale, acquisto e posa di segnaletica verticale, individuazione di area idonea e creazione di parcheggio riservato (il più possibile vicino all'accesso) |
| Mancanza di un servizio igienico utilizzabile da persone in sedia a rotelle | Adeguamento dell'attuale servizio igienico / realizzazione di nuovo servizio igienico |
| Assenza di segnaletica informativa – orientativa | Realizzazione di segnalazione tattilo-plantare o installazione di landmark ambientali facilitanti |
