**Comune di Pizzale**  
Provincia di Pavia (PV)

**Piano di Eliminazione Barriere Architettoniche (PEBA)**

**ET01 – Schede di rilievo**

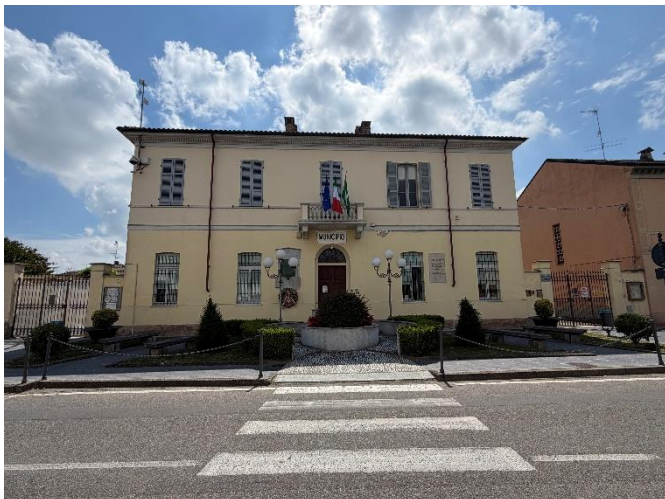
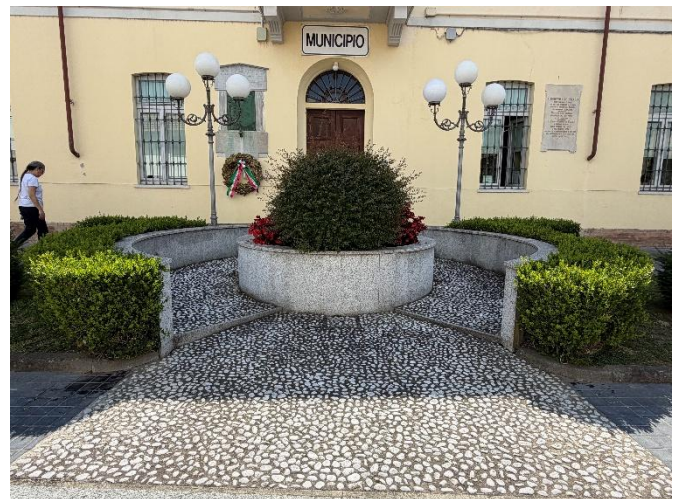
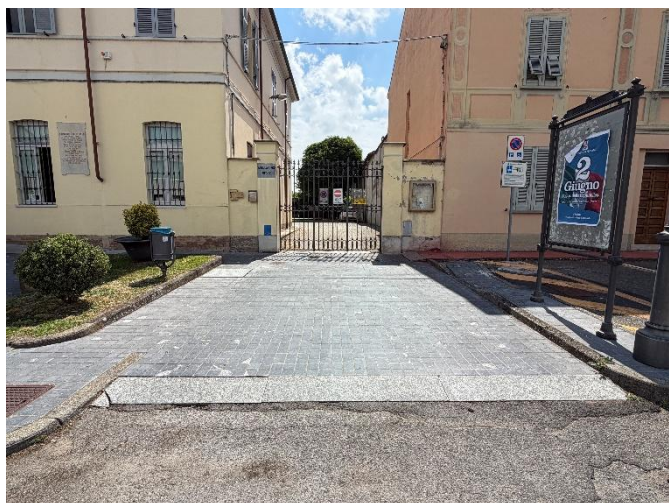
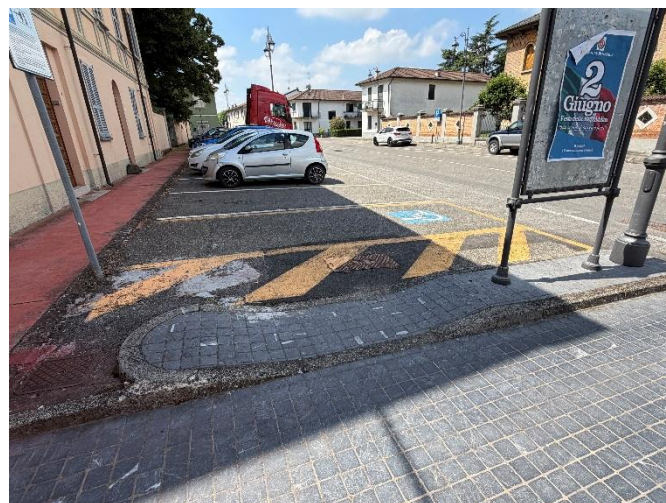
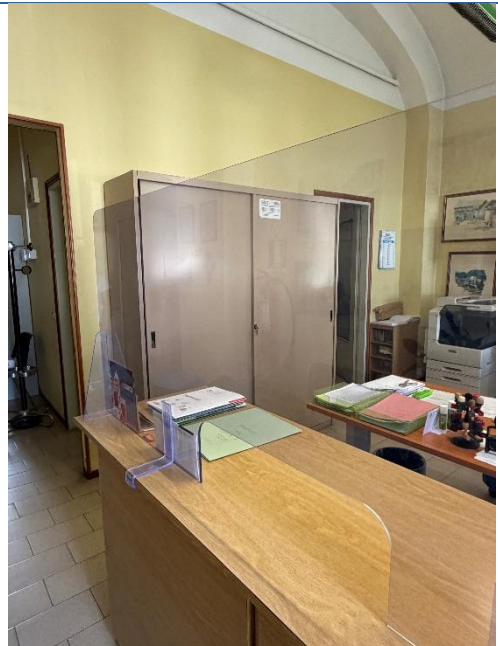
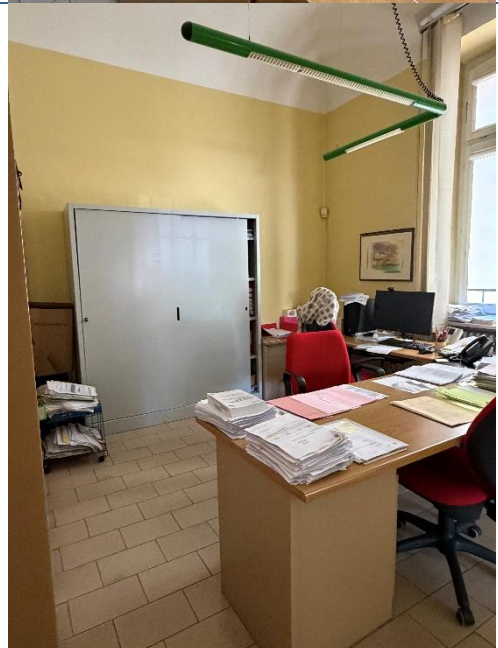
Fotografie

1. Arredi non fruibili;
2. Mancanza di ascensore o servoscala per l'accesso al piano superiore;
3. Mancanza di un servizio igienico utilizzabile da persone in sedia a rotelle;
4. Presenza di ostacolo sporgente dal muro in corrispondenza dell'accesso agli uffici al piano terra;
5. Assenza di segnaletica informativa – orientativa.

| Criticità | Possibile soluzione |
|---|---|
| Arredi non fruibili | Riorganizzazione degli uffici ed eliminazione di arredi non idonei |
| Mancanza di ascensore o servoscala per l'accesso al piano superiore | Installazione di servoscale o realizzazione di ascensore per l'accesso al piano superiore |
| Mancanza di un servizio igienico utilizzabile da persone in sedia a rotelle | Adeguamento dell'attuale servizio igienico / realizzazione di nuovo servizio igienico |
| Presenza di ostacolo sporgente dal muro in corrispondenza dell'accesso agli uffici al piano terra | Spostamento dell'ostacolo (batteria di accumulo dell'impianto fotovoltaico) |
| Assenza di segnaletica informativa – orientativa | Realizzazione di segnalazione tattilo-plantare o installazione di landmark ambientali facilitanti |

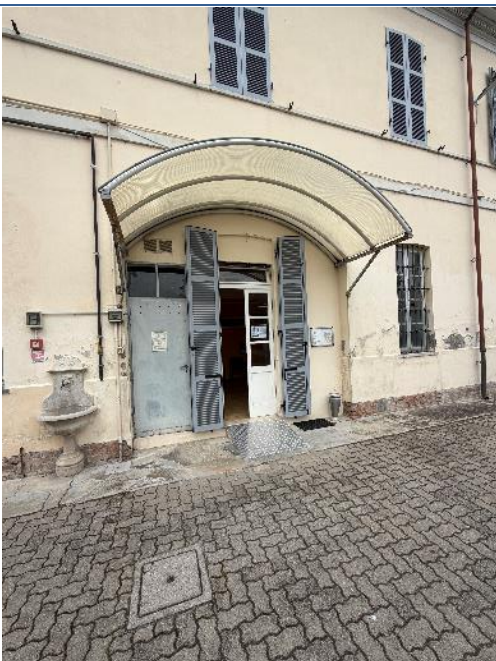
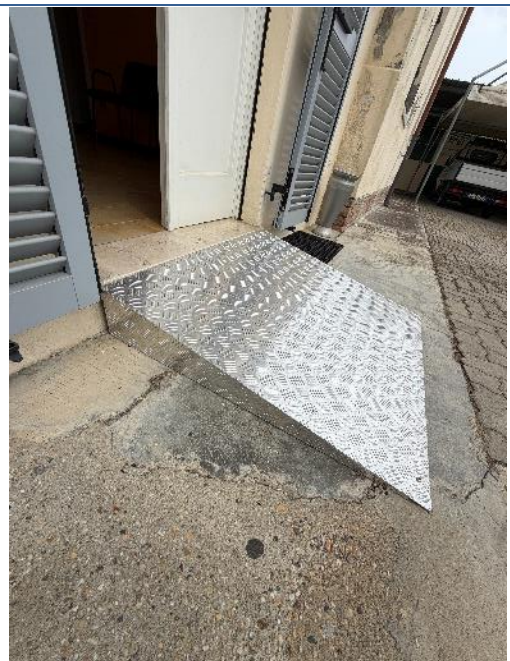
Fotografie

1. Rampa all'ingresso non adeguata: pendenza eccessiva e mancanza di corrimano, risulta essere pericolosa;

2. Arredi non fruibili;
3. Mancanza di un servizio igienico utilizzabile da persone in sedia a rotelle;
4. Assenza di segnaletica informativa – orientativa.

| Criticità | Possibile soluzione |
|---|---|
| Rampa all'ingresso non adeguata | Installazione di nuova rampa con pendenza adeguata e dotata di corrimano |
| Arredi non fruibili | Riorganizzazione dell'ambulatorio ed eliminazione di arredi non idonei |
| Mancanza di un servizio igienico utilizzabile da persone in sedia a rotelle | Adeguamento dell'attuale servizio igienico / realizzazione di nuovo servizio igienico |
| Assenza di segnaletica informativa – orientativa | Realizzazione di segnalazione tattilo-plantare o installazione di landmark ambientali facilitanti |

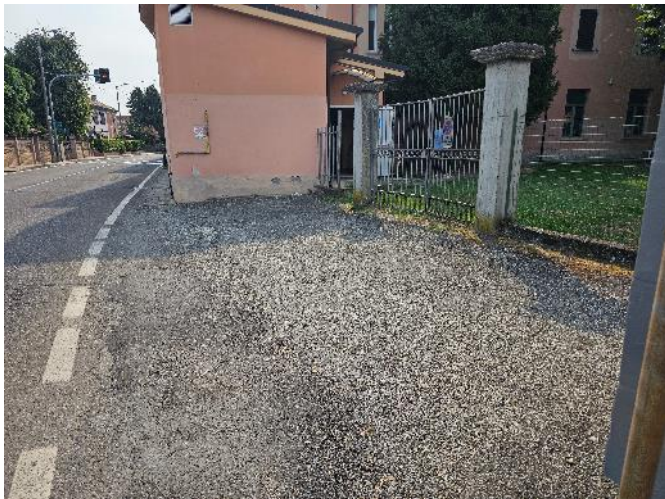
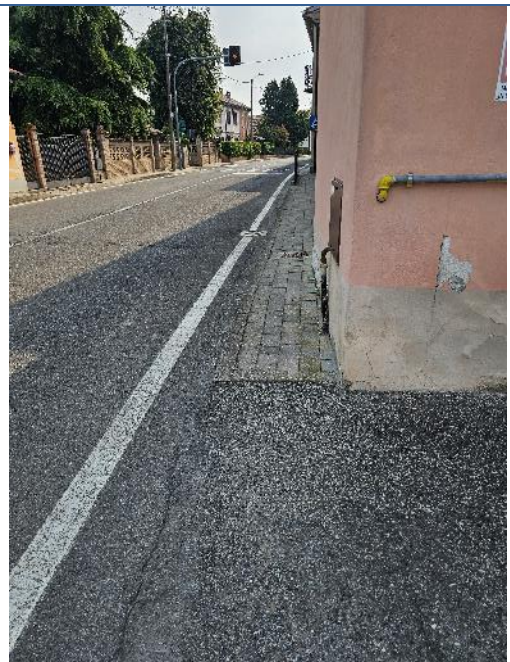
Fotografie

1. Percorso esterno con deformazioni/ostacoli;

2. Superamento difficoltoso di alcune soglie;
3. Mancanza di parcheggio riservato;

| Criticità | Possibile soluzione |
|---|---|
| Percorso esterno con deformazioni e/o ostacoli | Manutenzione straordinaria del percorso esterno e rimozione degli ostacoli |
| Superamento difficoltoso di soglie | Acquisto di rampe in alluminio mandorlato conformi alla normativa o creazione di rampe in c.a. |
| Mancanza di parcheggio riservato | Individuazione di area idonea e realizzazione di parcheggio riservato conforme alla normativa |

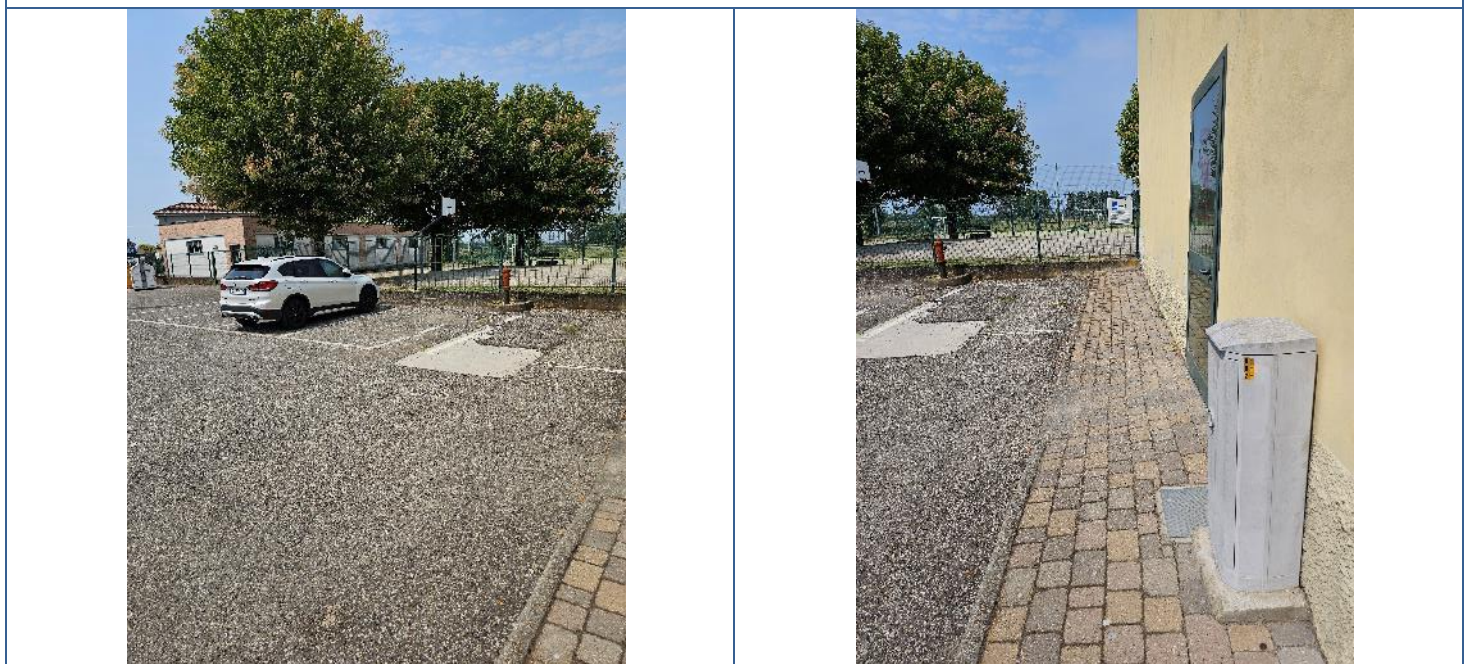
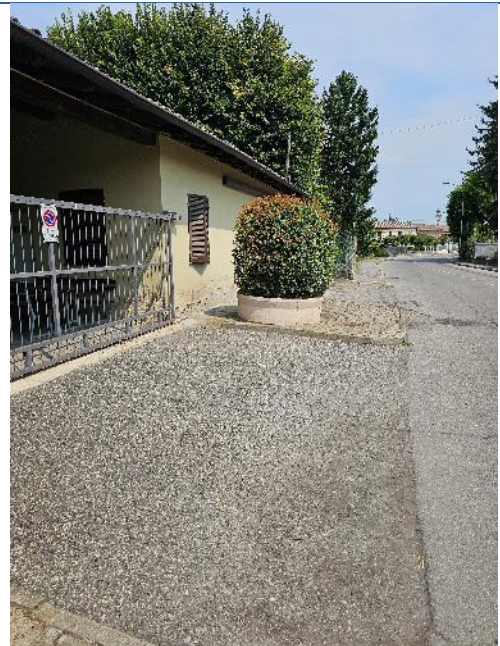
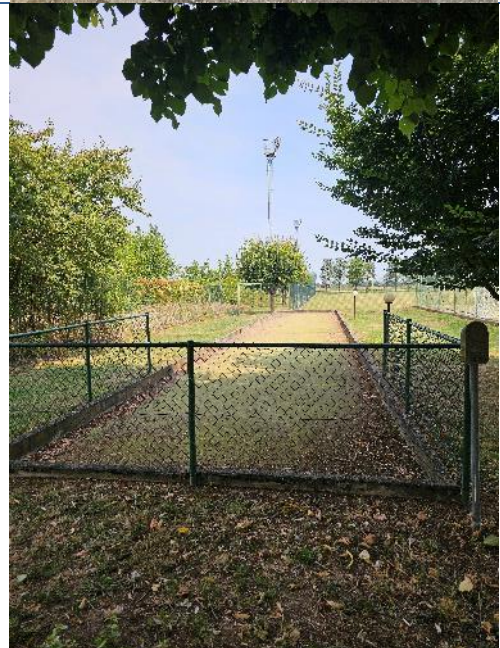
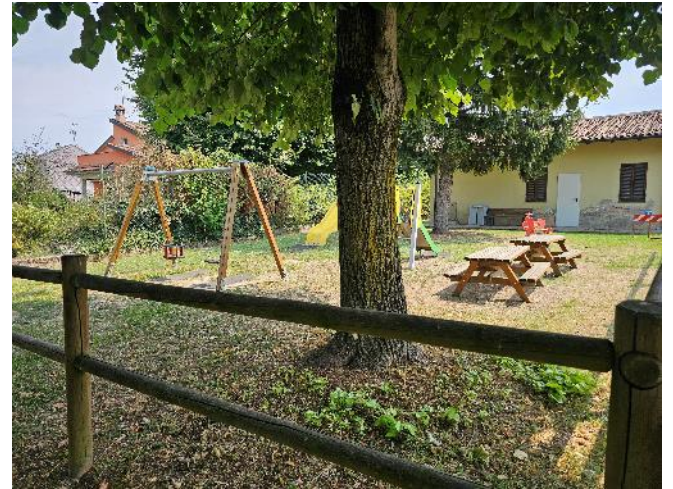
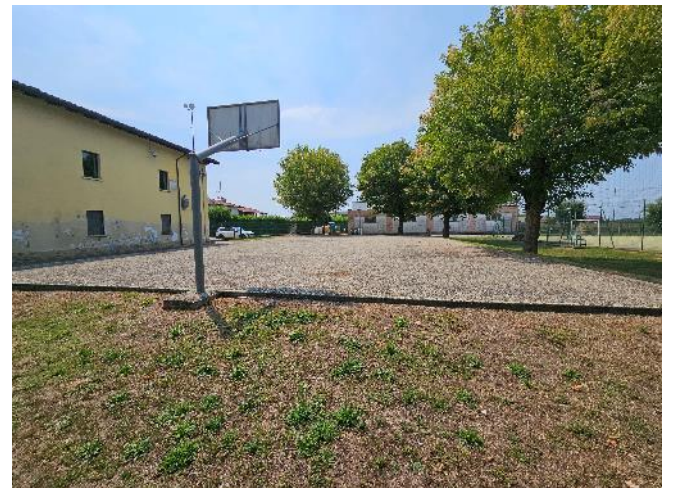
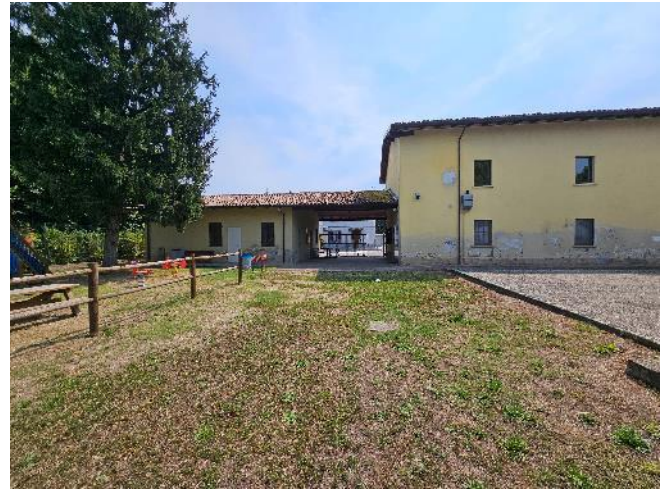
**Fotografie**

1. Assenza di percorso accessibile;
2. Viabilità pedonale interna non garantita/accessibile;
3. Assenza di parcheggio riservato, mancanza di segnaletica orizzontale e verticale;
4. Mancanza di un servizio igienico utilizzabile da persone in sedia a rotelle;
5. Assenza di segnaletica informativa – orientativa;
6. Assenza di un gioco accessibile/inclusivo.

| Criticità | Possibile soluzione |
|---|---|
| Assenza di percorso accessibile | Creazione di nuovo accesso dalla zona dei parcheggi |
| Viabilità pedonale interna non garantita/accessibile | Creazione di un percorso inclusivo in rilevato o a raso che permetta a tutti di muoversi liberamente per accedere alle varie attività, da realizzare nelle zone verdi che circondano tutti i campi/edifici |
| Campo polivalente (basket/manifestazioni sportive e danzanti) deteriorato e pericoloso | Messa in sicurezza mediante il rifacimento del campo polivalente in materiale durevole |

| Assenza di parcheggio riservato, mancanza di segnaletica orizzontale e verticale | Realizzazione di segnaletica orizzontale, acquisto e posa di segnaletica verticale, individuazione di area idonea e creazione di parcheggio riservato (il più possibile vicino all'accesso) |
| Mancanza di un servizio igienico utilizzabile da persone in sedia a rotelle | Adeguamento dell'attuale servizio igienico / realizzazione di nuovo servizio igienico |
| Assenza di segnaletica informativa – orientativa | Realizzazione di segnalazione tattilo-plantare o installazione di landmark ambientali facilitanti |
| Assenza di un gioco accessibile/inclusivo | Acquisto ed installazione di uno o più giochi inclusivi nell'area svago. |

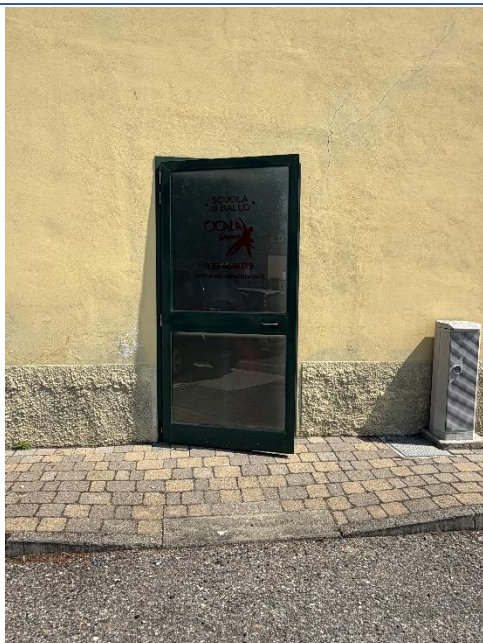
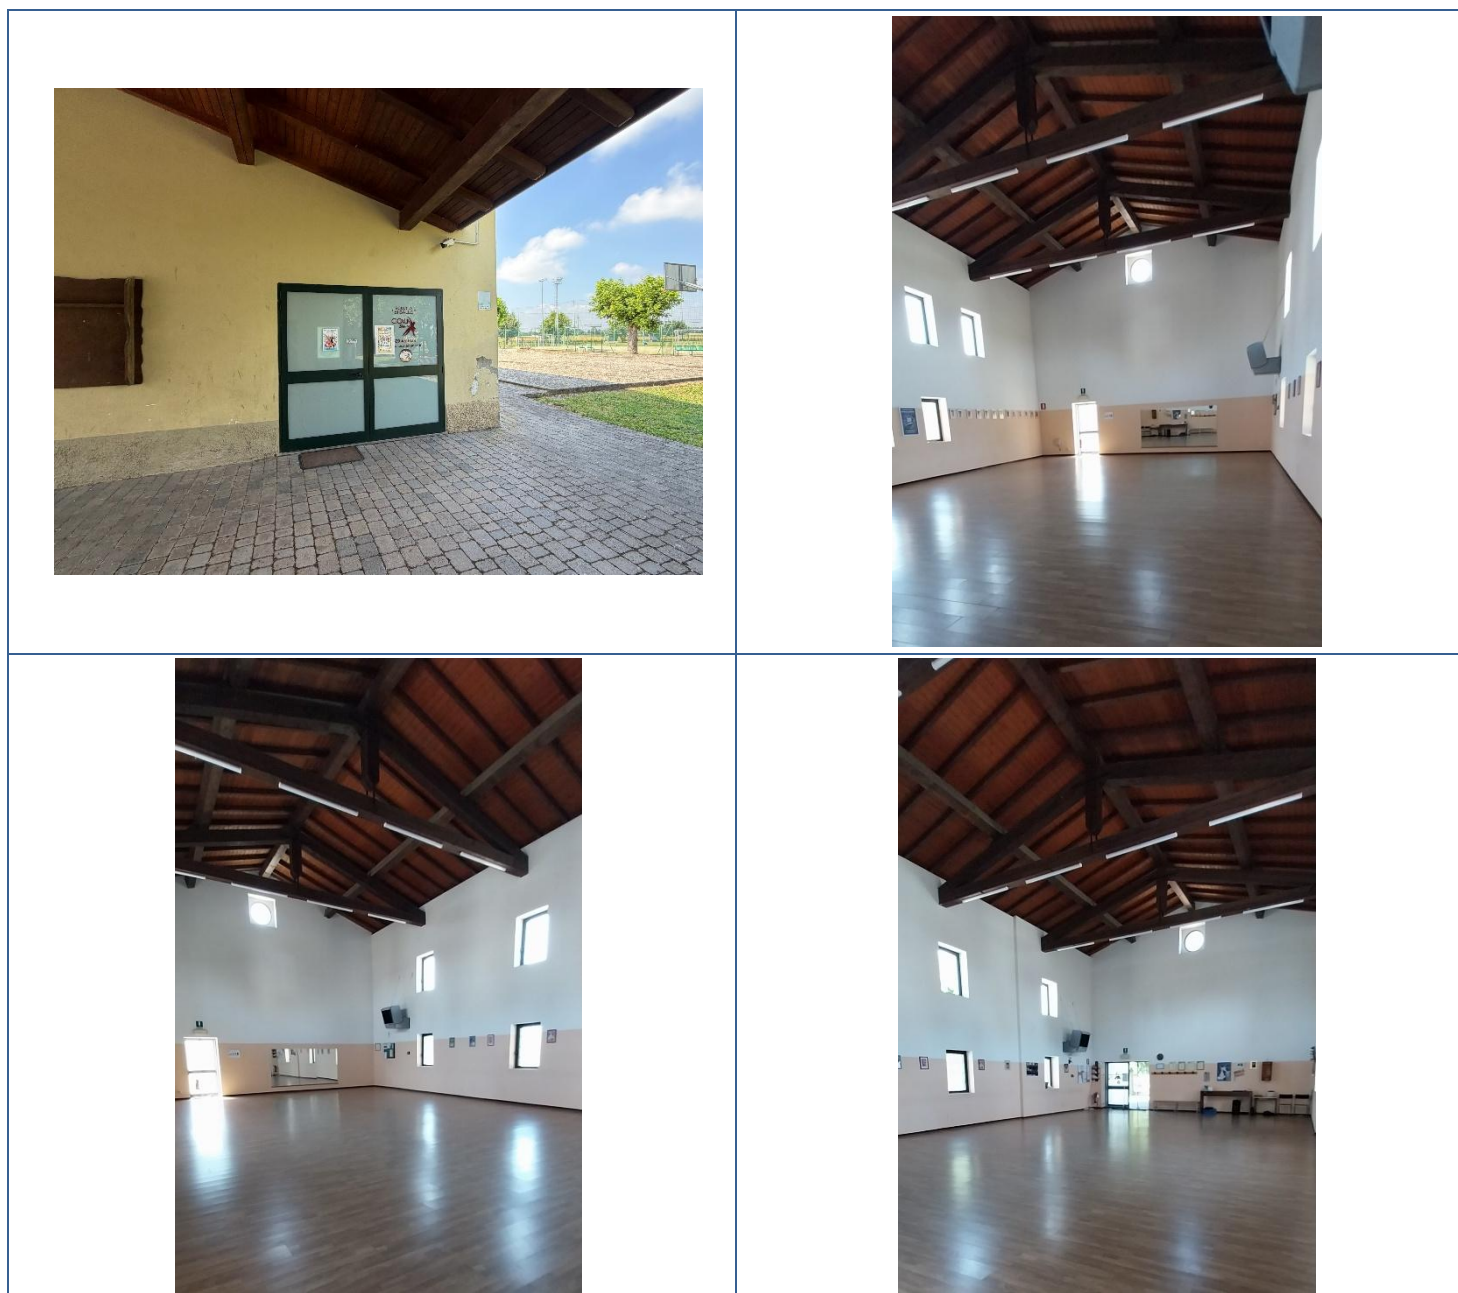
Il Palazzo Pelizza è un fabbricato facente parte del Campo Sportivo “Massimo Denari” ed è attualmente utilizzato come sala polivalente. L'accesso, carrabile e pedonale, avviene dalla Via Badessa. Il Palazzo, così come il Centro Sportivo “Massimo Denari” è dotato di un adeguato numero di parcheggi.

| 2 | Accessibile con accompagnatore / parzialmente accessibile | <b>X</b> |

1. Assenza di percorso accessibile;
2. Assenza di parcheggio riservato, mancanza di segnaletica orizzontale e verticale;
3. Mancanza di un servizio igienico utilizzabile da persone in sedia a rotelle;
4. Presenza di gradino di altezza superiore a 2,5 cm;

| Criticità | Possibile soluzione |
|---|---|
| Assenza di percorso accessibile | Creazione di nuovo accesso dalla zona dei parcheggi |
| Assenza di parcheggio riservato, mancanza di segnaletica orizzontale e verticale | Realizzazione di segnaletica orizzontale, acquisto e posa di segnaletica verticale, individuazione di area idonea e creazione di parcheggio riservato (il più possibile vicino all'accesso) |
| Mancanza di un servizio igienico utilizzabile da persone in sedia a rotelle | Adeguamento dell'attuale servizio igienico / realizzazione di nuovo servizio igienico |
| Presenza di gradino di altezza superiore a 2,5 cm | Acquisto e posa di piccola rampa per il superamento del gradino |

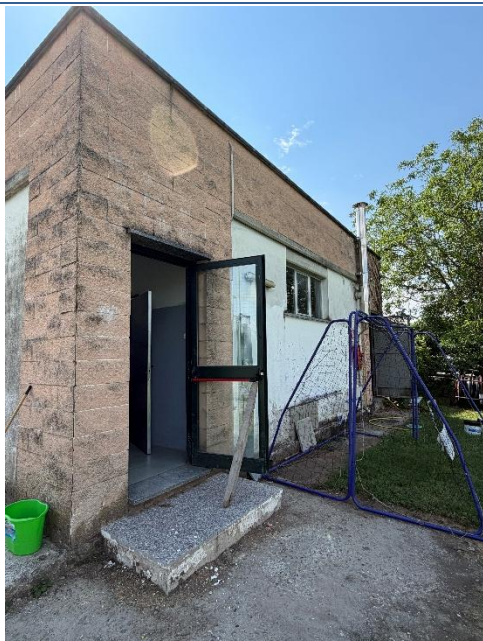
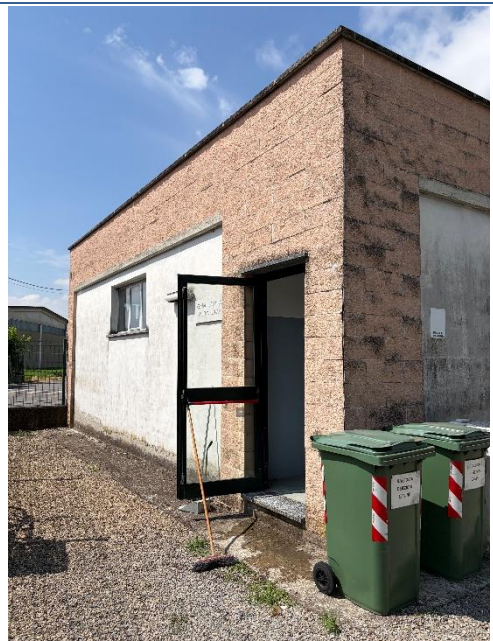
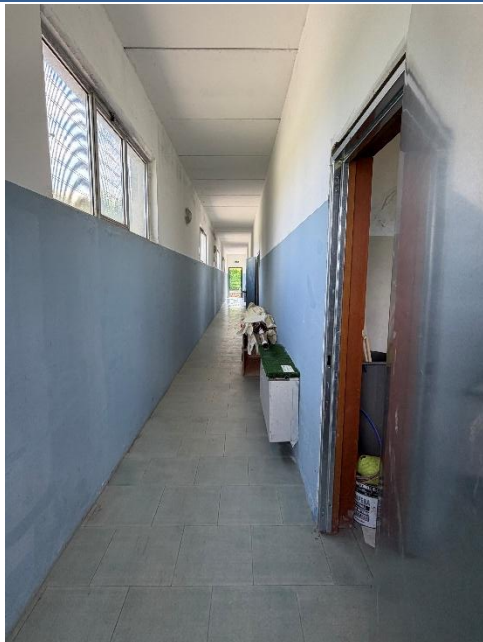
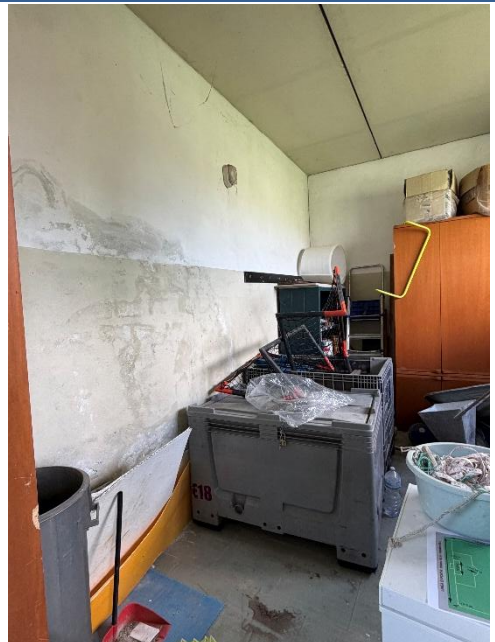
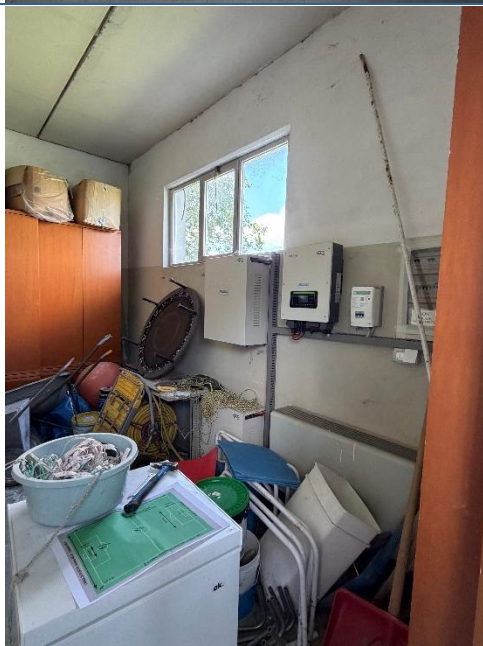
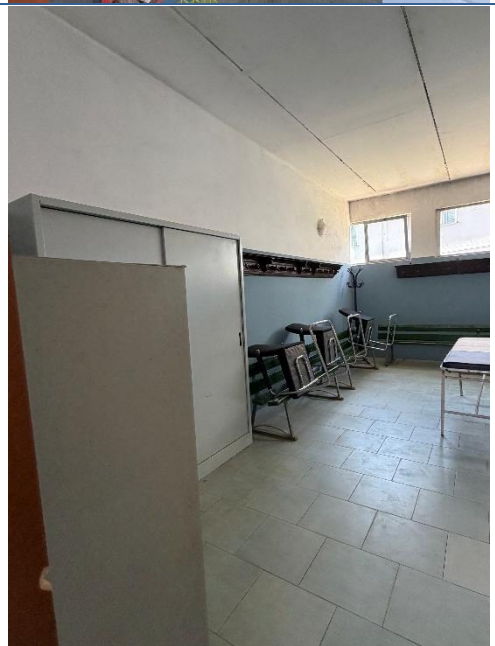
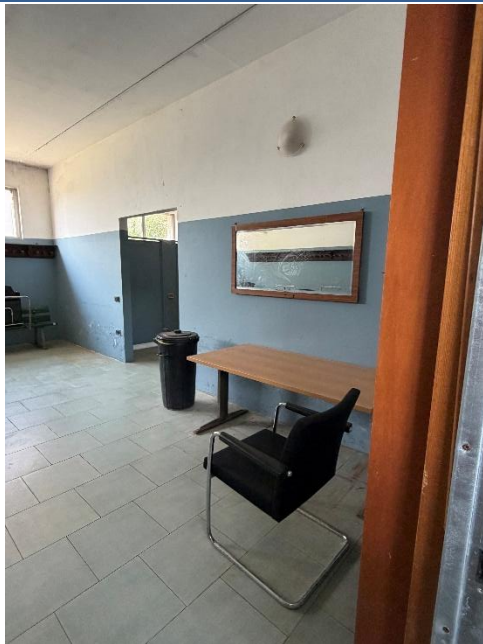
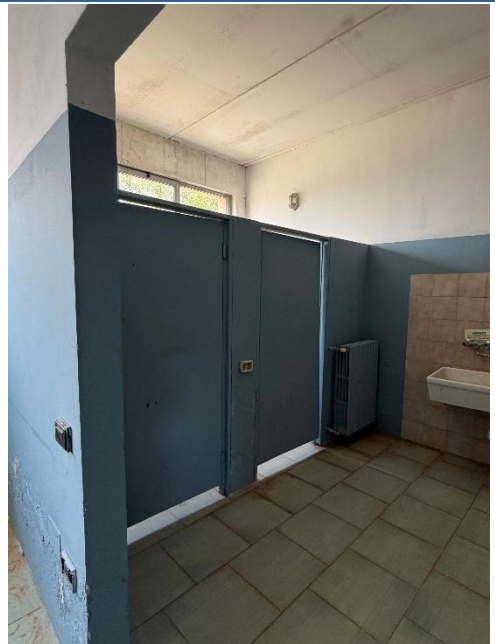
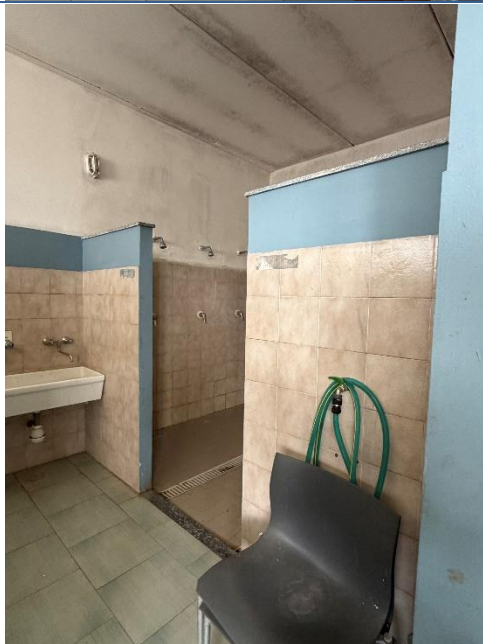
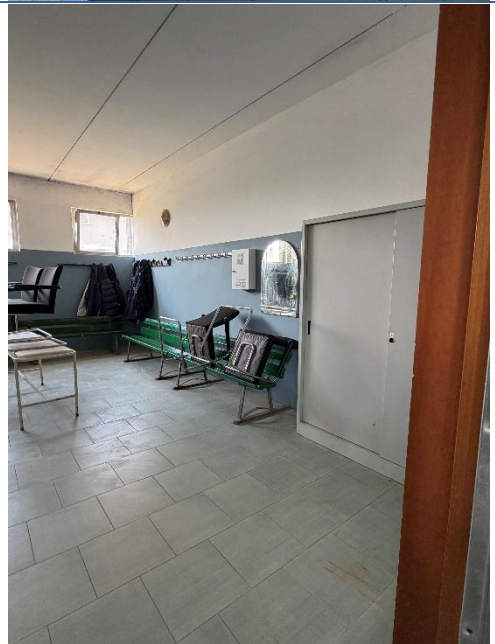
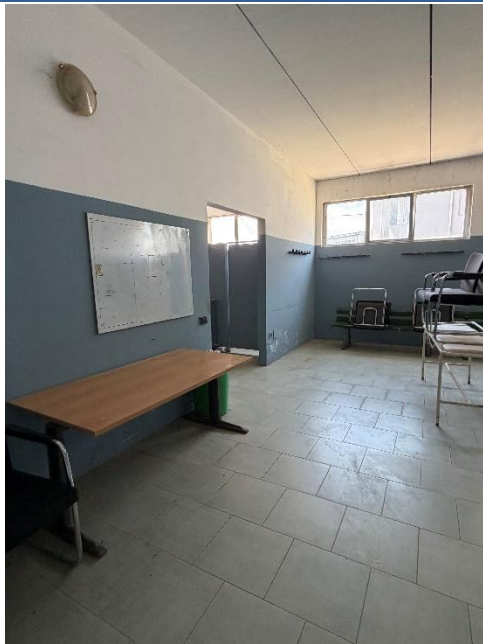
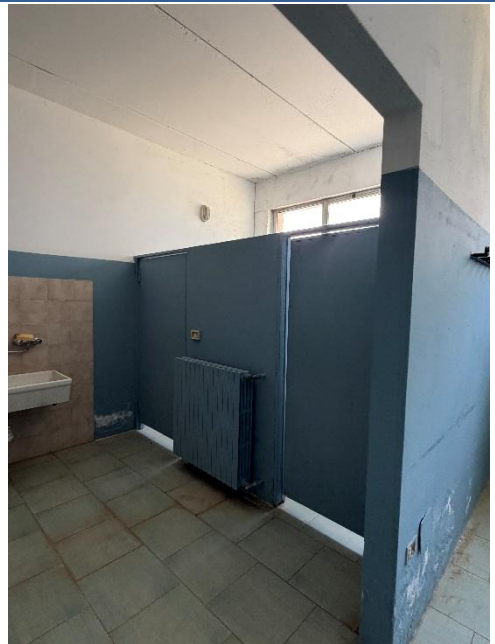
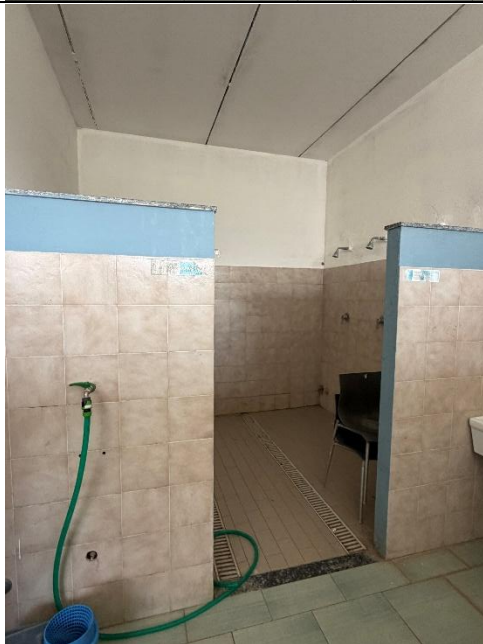
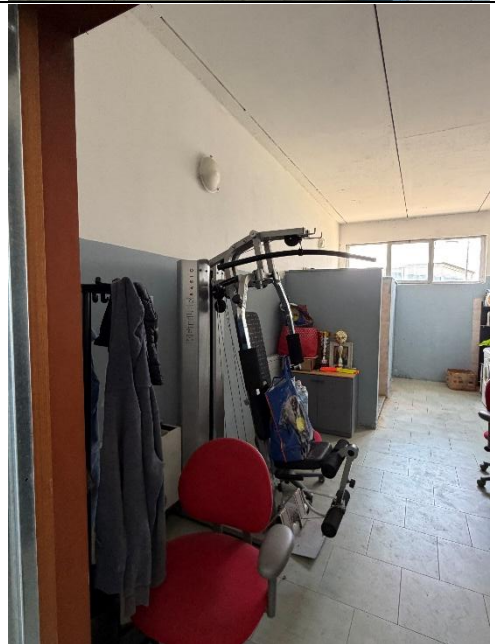
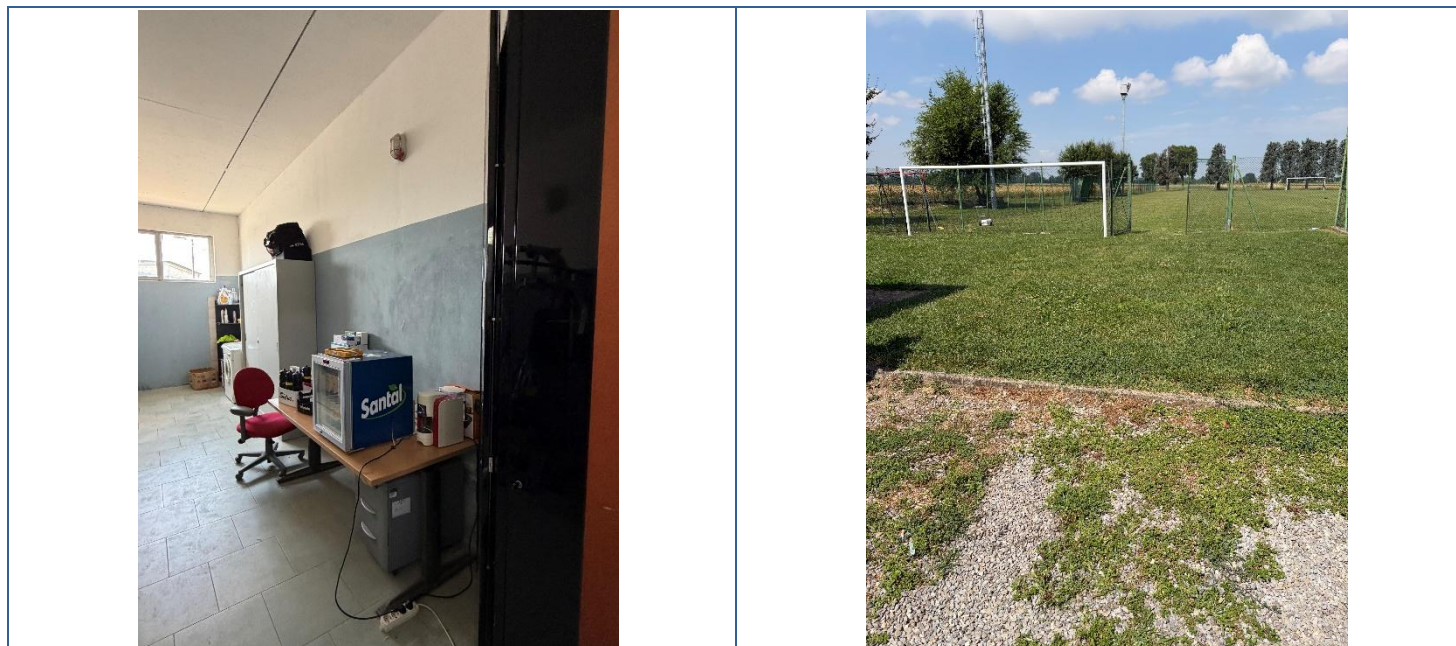
**A06 – Spogliatoi del Centro Sportivo 'Massimo Denari'**

Gli spogliatoi del Centro Sportivo sono all'interno di un fabbricato indipendente, inclusi nell'area facente parte del Campo Sportivo "Massimo Denari". L'accesso, carrabile e pedonale, avviene dalla Via Badessa. Gli spogliatoi, così come il Centro Sportivo "Massimo Denari" è dotato di un adeguato numero di parcheggi.

| 2 | Accessibile con accompagnatore / parzialmente accessibile | X |

1. Assenza di percorso accessibile;
2. Assenza di parcheggio riservato, mancanza di segnaletica orizzontale e verticale;
3. Mancanza di un servizio igienico utilizzabile da persone in sedia a rotelle;
4. Assenza di rampa/servoscala per l'accesso;
5. Percorso esterno non accessibile (ghiaia/pietrischetto);

| Criticità | Possibile soluzione |
|---|---|
| Assenza di percorso accessibile | Creazione di nuovo accesso dalla zona dei parcheggi |
| Assenza di parcheggio riservato, mancanza di segnaletica orizzontale e verticale | Realizzazione di segnaletica orizzontale, acquisto e posa di segnaletica verticale, individuazione di area idonea e creazione di parcheggio riservato (il più possibile vicino all'accesso) |
| Mancanza di un servizio igienico utilizzabile da persone in sedia a rotelle | Adeguamento dell'attuale servizio igienico / realizzazione di nuovo servizio igienico |
| Rampa all'ingresso non adeguata | Installazione di nuova rampa con pendenza adeguata e dotata di corrimano |

| Percorso esterno non accessibile<br>(ghiaia/pietrischetto) | Realizzazione di nuova pavimentazione |

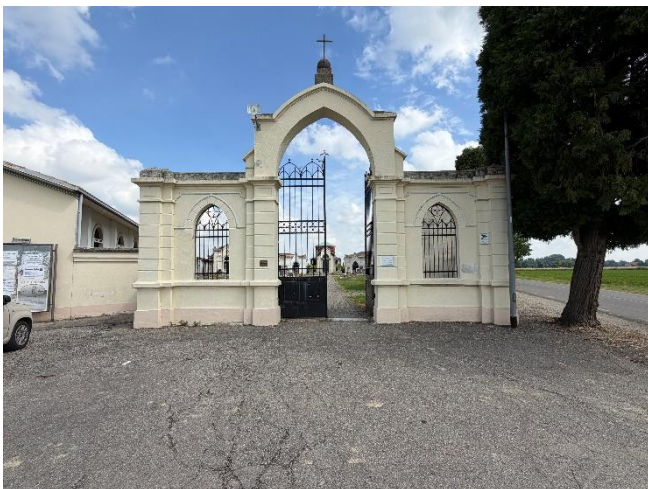
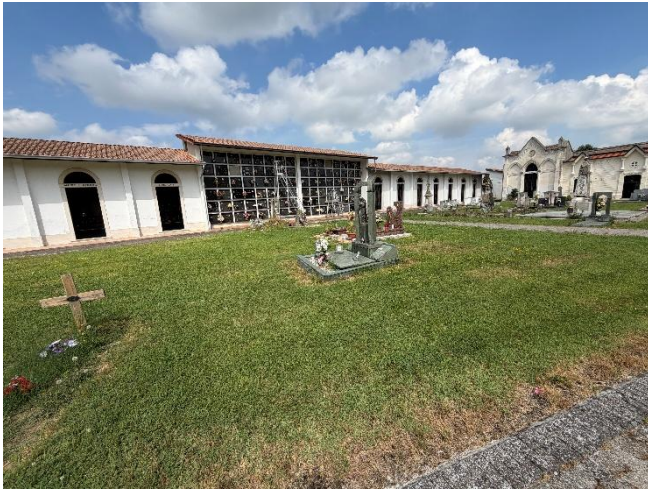
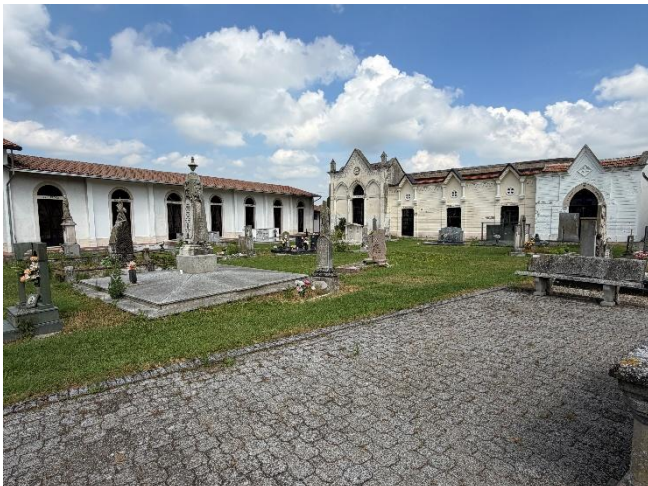
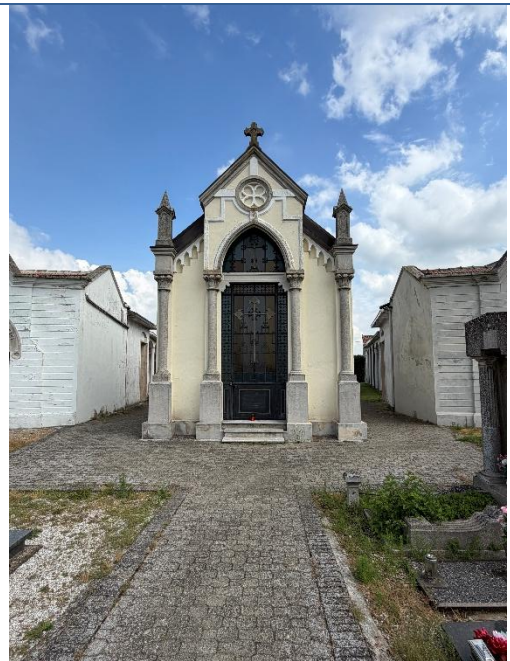
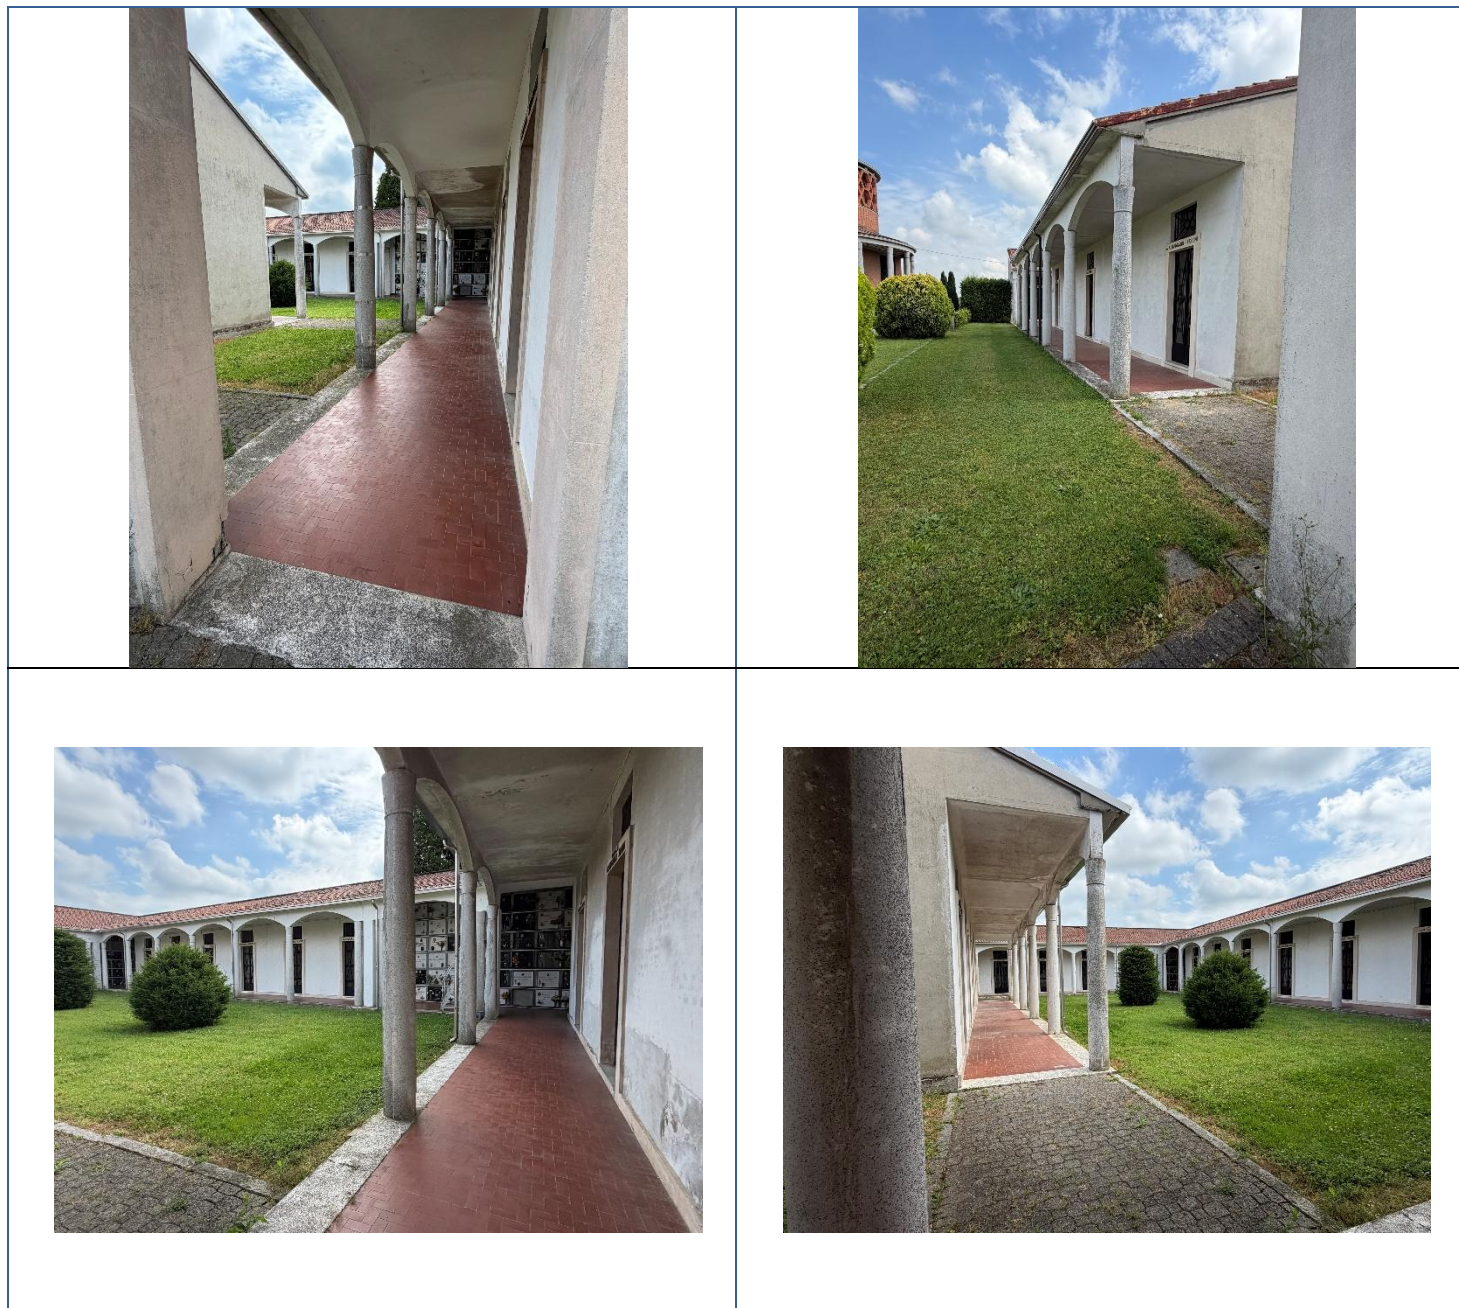
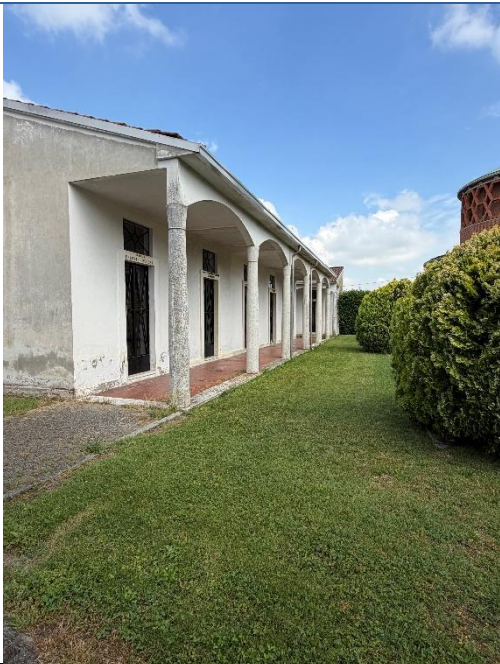
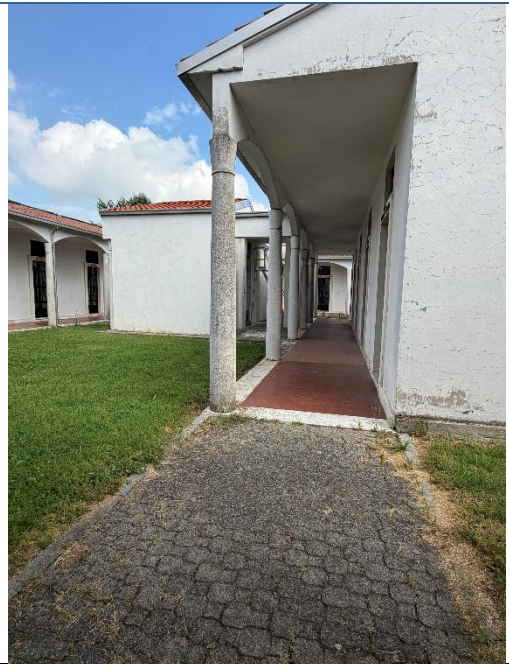
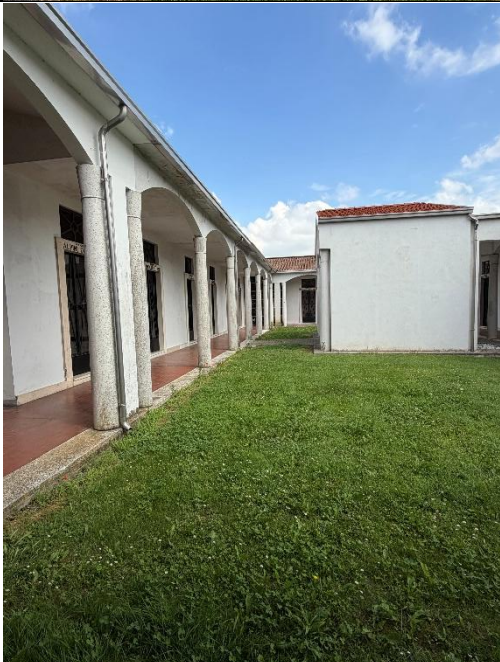
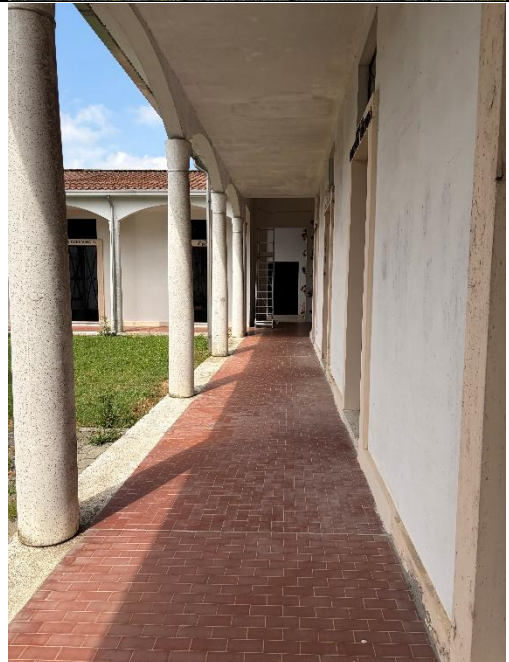
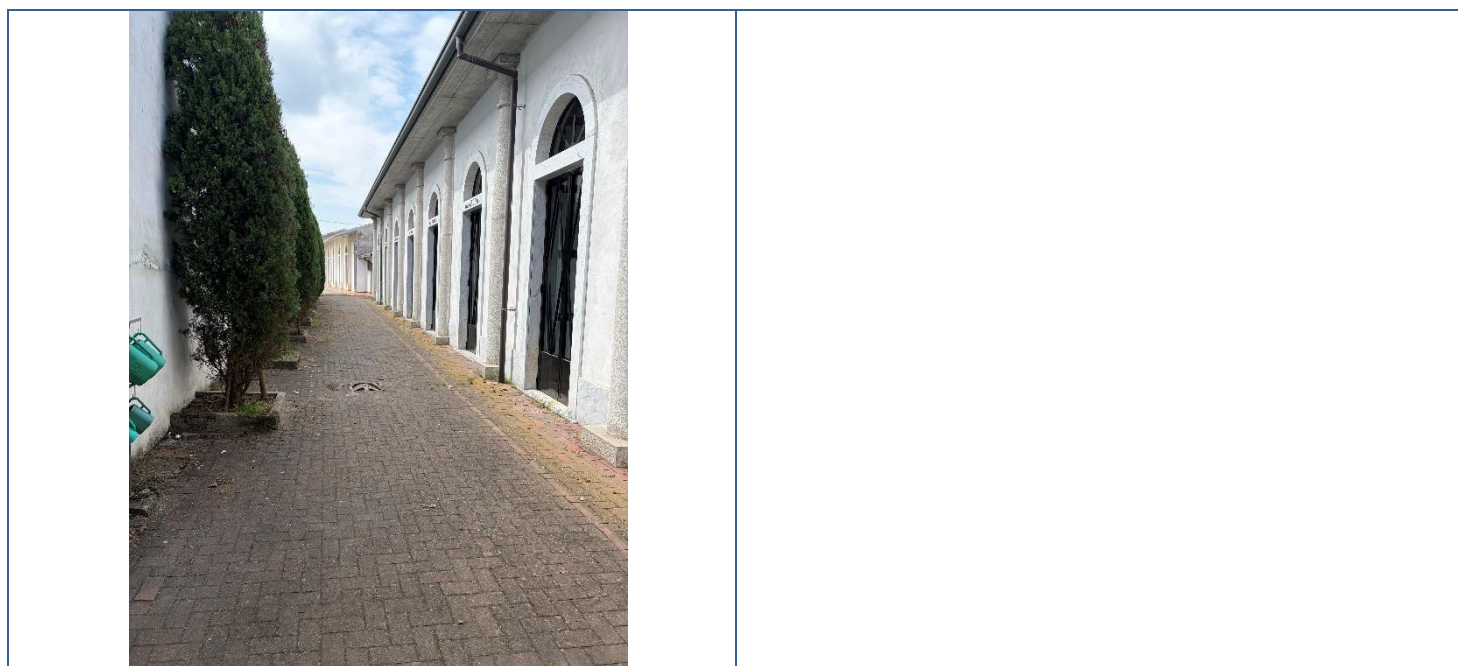
**A07 – Cimitero comunale**

Il Cimitero del Comune di Pizzale si trova lungo la SP23. L'accesso, carrabile e pedonale, avviene dalla SP23. L'area è dotata di un adeguato numero di parcheggi.

| <b>2</b> | Accessibile con accompagnatore / parzialmente accessibile | <b>X</b> |

1. Assenza di parcheggio riservato, mancanza di segnaletica orizzontale e verticale;
2. Presenza di gradini con altezza superiore a 2,5 cm;
3. Assenza di segnaletica informativa – orientativa;

| Criticità | Possibile soluzione |
|---|---|
| Assenza di parcheggio riservato, mancanza di segnaletica orizzontale e verticale | Realizzazione di segnaletica orizzontale, acquisto e posa di segnaletica verticale, individuazione di area idonea e creazione di parcheggio riservato (il più possibile vicino all'accesso) |
