**Comune di Pizzale**  
Provincia di Pavia (PV)

**Piano di Eliminazione Barriere Architettoniche (PEBA)**

**ET01 – Schede di rilievo**

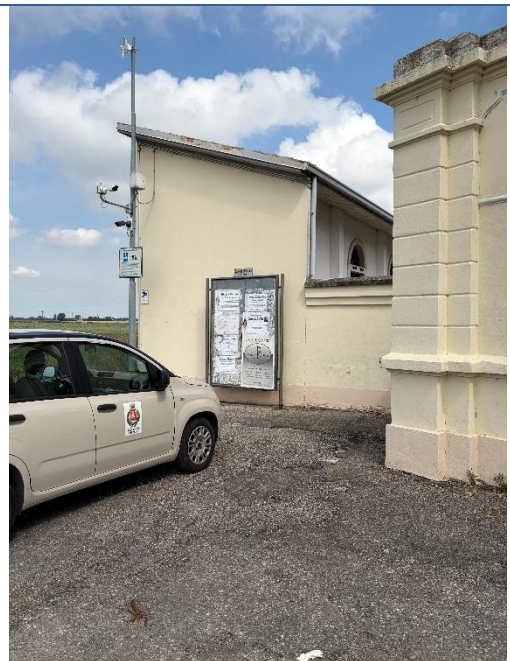
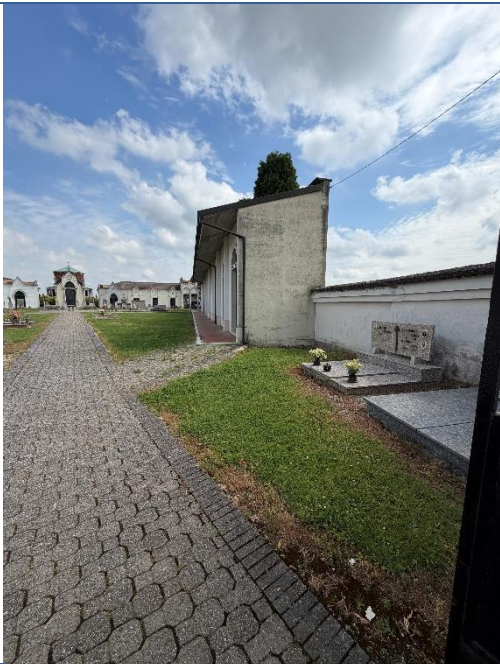
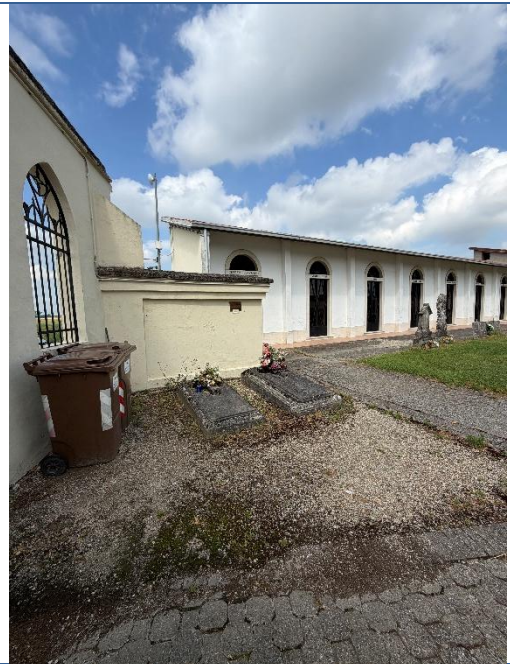
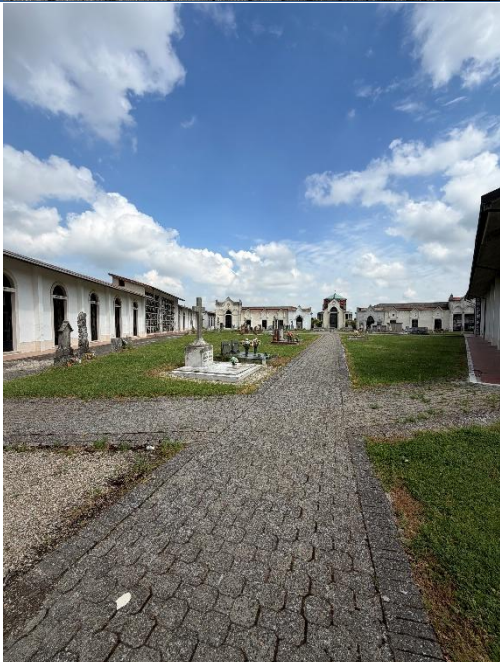
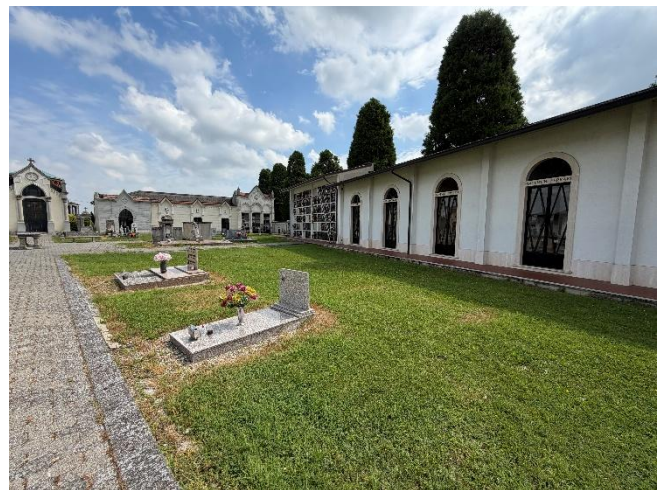
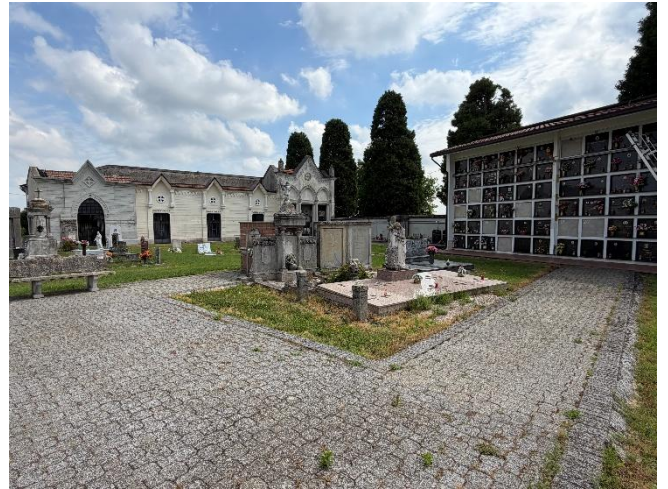
**Fotografie**

1. Assenza di parcheggio riservato, mancanza di segnaletica orizzontale e verticale;
2. Presenza di gradini con altezza superiore a 2,5 cm;
3. Assenza di segnaletica informativa – orientativa;

| Criticità | Possibile soluzione |
|---|---|
| Assenza di parcheggio riservato, mancanza di segnaletica orizzontale e verticale | Realizzazione di segnaletica orizzontale, acquisto e posa di segnaletica verticale, individuazione di area idonea e creazione di parcheggio riservato (il più possibile vicino all'accesso) |
| Mancanza di un servizio igienico utilizzabile da persone in sedia a rotelle | Adeguamento dell'attuale servizio igienico / realizzazione di nuovo servizio igienico |
| Assenza di segnaletica informativa – orientativa | Realizzazione di segnalazione tattilo-plantare o installazione di landmark ambientali facilitanti |

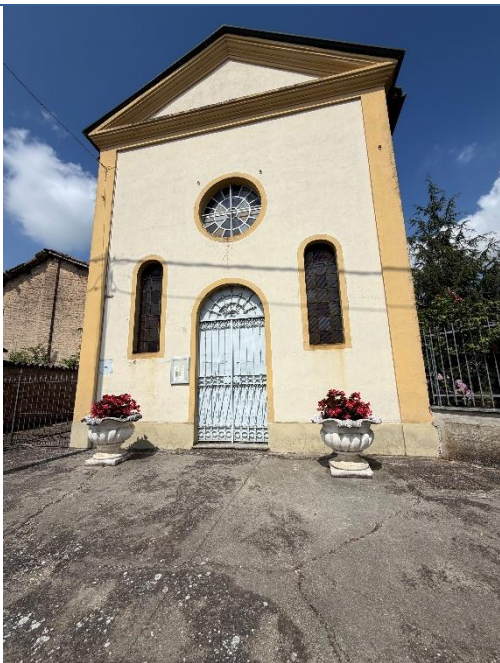
**Fotografie**

1. Assenza di parcheggio riservato, mancanza di segnaletica orizzontale e verticale;
2. Presenza di gradini con altezza superiore a 2,5 cm;
3. Assenza di segnaletica informativa – orientativa;

| Criticità | Possibile soluzione |
|---|---|
| Assenza di parcheggio riservato, mancanza di segnaletica orizzontale e verticale | Realizzazione di segnaletica orizzontale, acquisto e posa di segnaletica verticale, individuazione di area idonea e creazione di parcheggio riservato (il più possibile vicino all'accesso) |
| Presenza di gradino di altezza superiore a 2,5 cm | Acquisto e posa di piccola rampa per il superamento del gradino |
| Assenza di segnaletica informativa – orientativa | Realizzazione di segnalazione tattilo-plantare o installazione di landmark ambientali facilitanti |

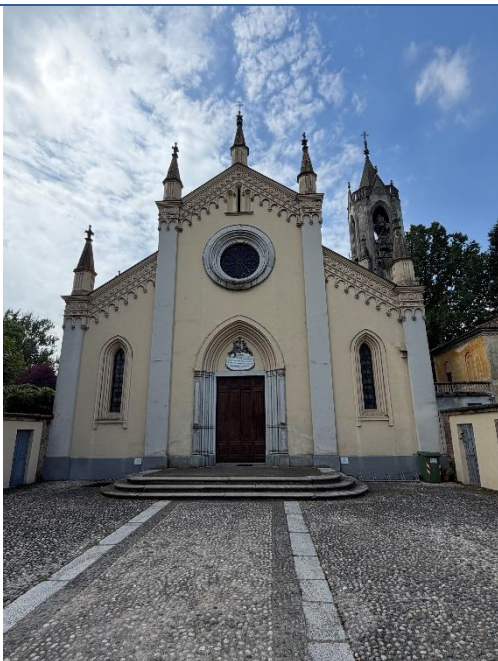
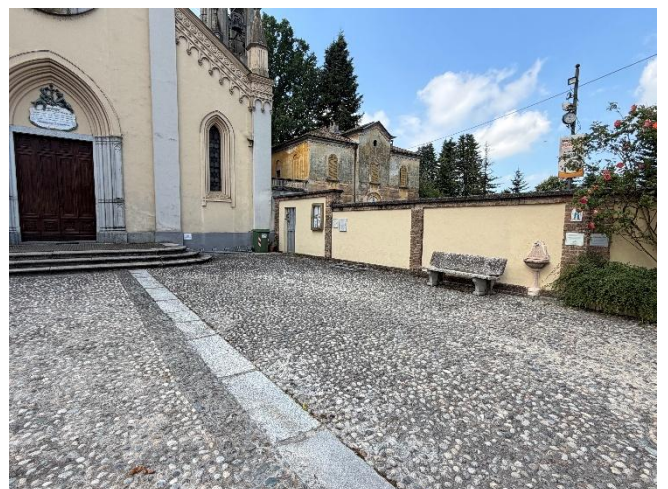
**Fotografie**

1. Assenza di parcheggio riservato, mancanza di segnaletica orizzontale e verticale;
2. Presenza di gradini con altezza superiore a 2,5 cm;
3. Assenza di segnaletica informativa – orientativa
4. Pavimentazione irregolare;

| Criticità | Possibile soluzione |
|---|---|
| Assenza di parcheggio riservato, mancanza di segnaletica orizzontale e verticale | Realizzazione di segnaletica orizzontale, acquisto e posa di segnaletica verticale, individuazione di area idonea e creazione di parcheggio riservato (il più possibile vicino all'accesso) |
| Presenza di gradino di altezza superiore a 2,5 cm | Acquisto e posa di rampa per il superamento del gradino |
| Assenza di segnaletica informativa – orientativa | Realizzazione di segnalazione tattilo-plantare o installazione di landmark ambientali facilitanti |
| Pavimentazione irregolare | Creazione di apposito percorso in piano con pavimentazione regolare |

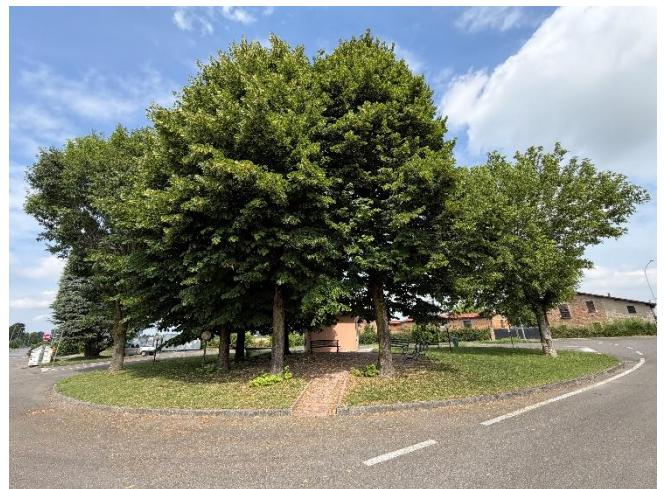
Fotografie

1. Assenza di parcheggio riservato, mancanza di segnaletica orizzontale e verticale;

| Criticità | Possibile soluzione |
|---|---|
| Assenza di parcheggio riservato, mancanza di segnaletica orizzontale e verticale | Realizzazione di segnaletica orizzontale, acquisto e posa di segnaletica verticale, individuazione di area idonea e creazione di parcheggio riservato (il più possibile vicino all'accesso) |

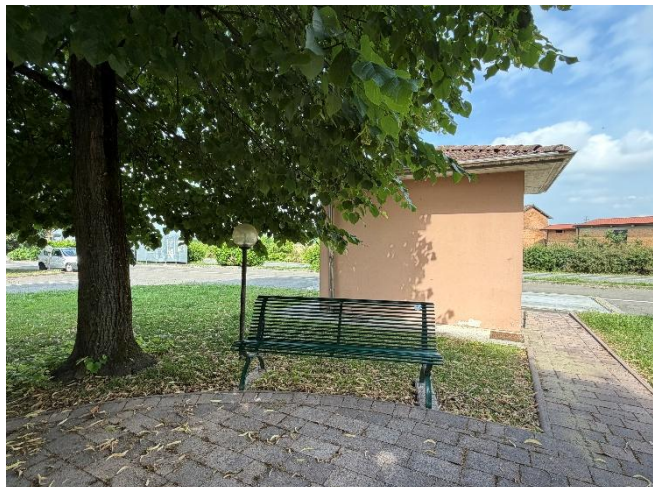
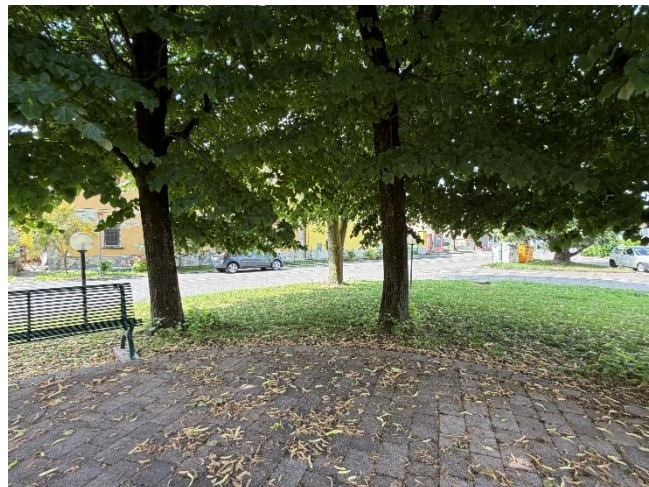
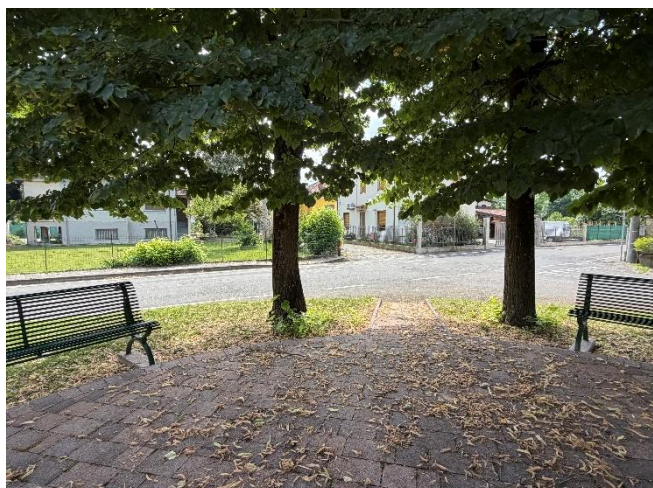
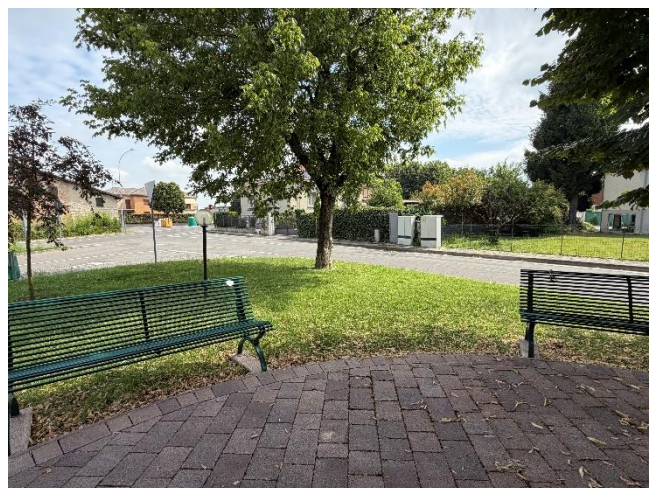
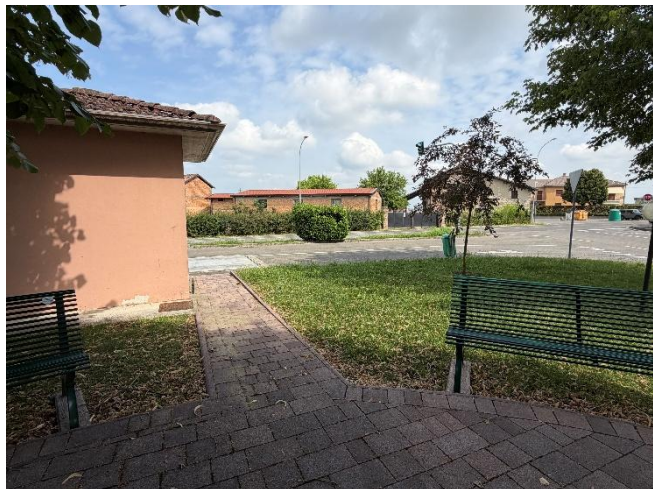
L'area verde in questione si trova a fianco del peso pubblico, in Via Roma. L'accesso pedonale avviene direttamente dalla Via Roma, l'accesso carrabile non è consentito. L'area è dotata di parcheggi lato strada.
